# Sperrung der Pilzhochstraße am 22.08.2019

## Vorstellung der rechnerischen Analysen und sonstigen Untersuchungen

Technische Besprechung der Ergebnisse der gutachterlichen Stellungnahme

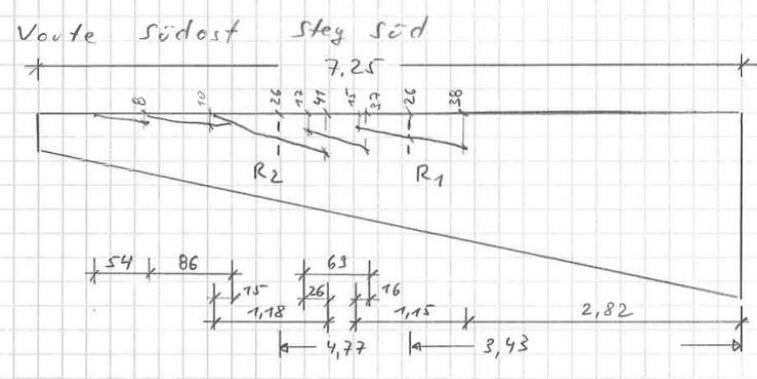
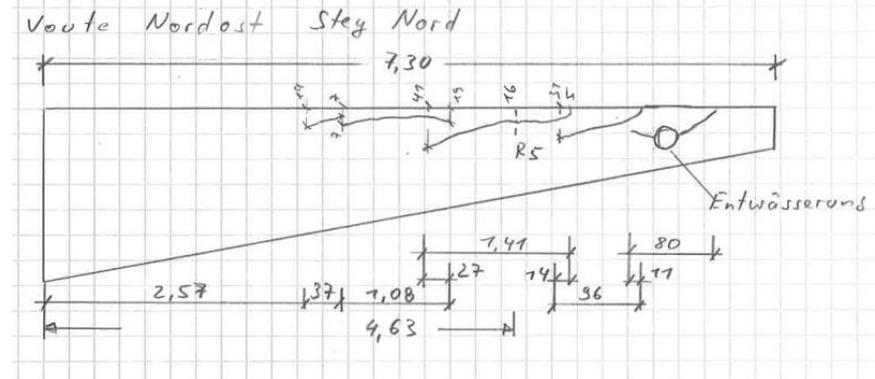
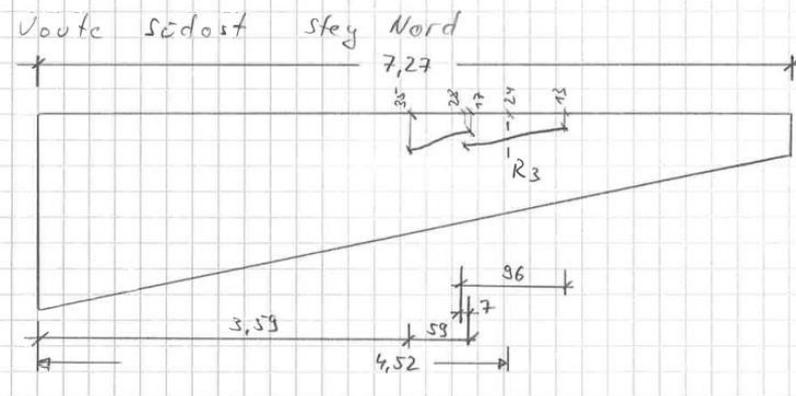
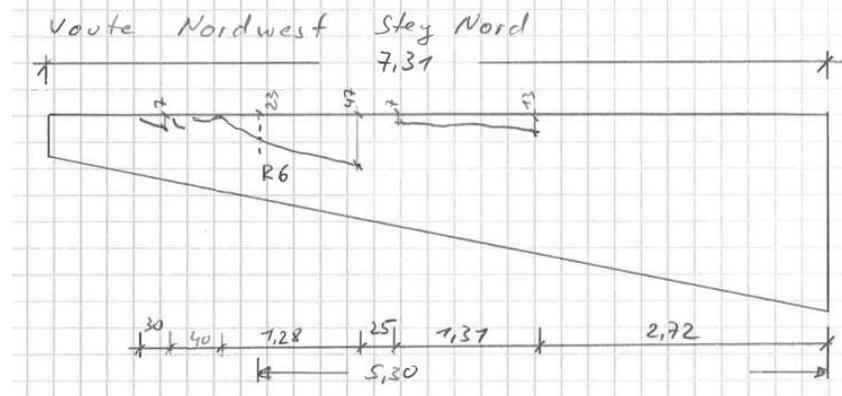
Beispielhafter Pilz 13, Auszug aus dem uns vorliegenden Risskataster mit Stand 23.08.2013

Bei der visuellen Begutachtung des Bauwerks konnte innerhalb eines Monats an mehreren Stellen (insb. Hohlkästen) eine Vergrößerung der dokumentierten Rissbreiten bzw. Risslängen beobachtet werden.

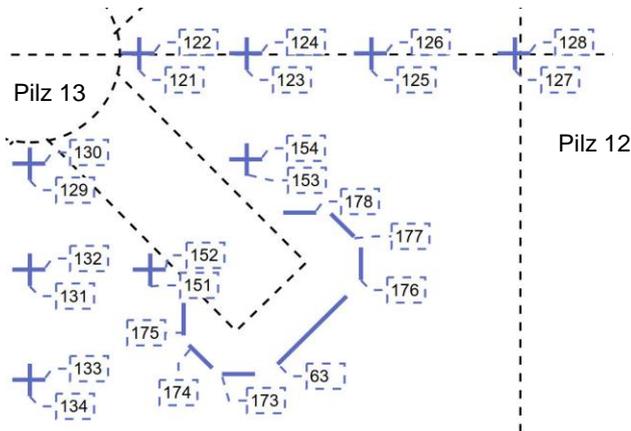
Fahrbahnplatte im Bereich des Holkastens Pilz 13 Süd-West

121	0.829	> 1,00	1.179	> 1,00	0.753	1.026	1.026	1.026
123	0.716	0.272	0.711	0.716	0.064	0.090	0.082	0.090
125	0.368	0.347	0.372	0.372	0.030	0.037	0.030	0.037
127	0.288	0.066	0.309	0.309	0.005	0.014	0.005	0.014

122	0.953	1.716	1.716	1.716	0.123	0.137	0.137	0.137
124	0.010	0.562	0.619	0.619	0.014	0.014	0.013	0.014
126	0.010	0.010	0.329	0.329	0.005	0.005	0.005	0.005
128	0.369	0.137	0.369	0.369	0.005	0.005	0.005	0.005

129	1.332	1.064	2.364	2.364	0.184	0.235	0.213	0.235
131	0.290	0.634	0.777	0.777	0.036	0.036	0.025	0.036
134	0.231	0.049	0.264	0.264	0.030	0.041	0.037	0.041
135	0.404	0.806	0.871	0.871	0.009	0.023	0.024	0.024

130	0.934	0.727	1.394	1.394	1.501	1.385	1.256	1.501
132	3.822	0.543	3.818	3.822	0.186	0.194	0.211	0.211
133	0.903	0.945	1.039	1.039	0.021	0.031	0.026	0.031
136	0.067	0.045	0.081	0.081	0.034	0.044	0.044	0.044

152	> 1,00	> 1,00	> 1,00	> 1,00	0.461	0.545	0.545	0.545
151	2.239	2.239	2.953	2.953	0.506	0.506	0.456	0.506

154	0.013	> 1,00	0.384	> 1,00	0.834	0.814	0.784	0.834
153	> 1,00	> 1,00	> 1,00	> 1,00	0.835	0.926	0.686	0.926

Bauteil	[Lit]	13-4.1	13-4.2	13-3.1	13-3.2	12-4.1	12-4.2
$\sigma_{c,Ed} / f_{cd,eff}$	[-]	0.971	1.068	1.022	1.122	1.001	1.074

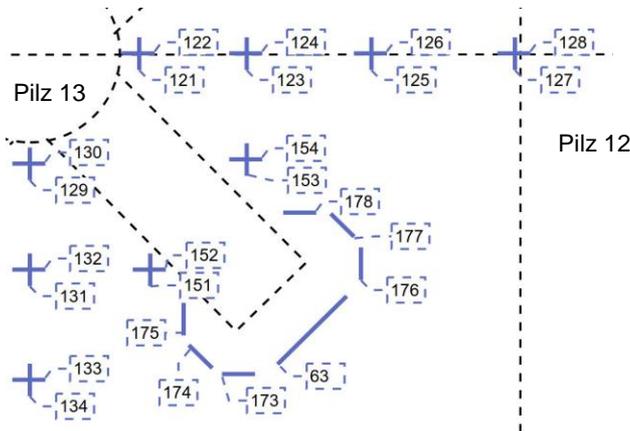
Fahrbahnplatte im Bereich des Holkastens Pilz 13 Süd-West

152	> 1,00	> 1,00	> 1,00	> 1,00	0.307	0.367	0.367	0.367
151	0.511	0.511	0.862	0.862	0.311	0.311	0.289	0.311

154	0.016	0.010	0.073	0.073	0.587	0.579	0.565	0.587
153	5.387	4.386	3.207	5.387	0.602	0.657	0.648	0.657

Bauteil	[Lit]	13-4.1	13-4.2	13-3.1	13-3.2	12-4.1	12-4.2
$\sigma_{c,Ed} / f_{ct,eff}$	[-]	0.550	0.605	0.579	0.636	0.567	0.609

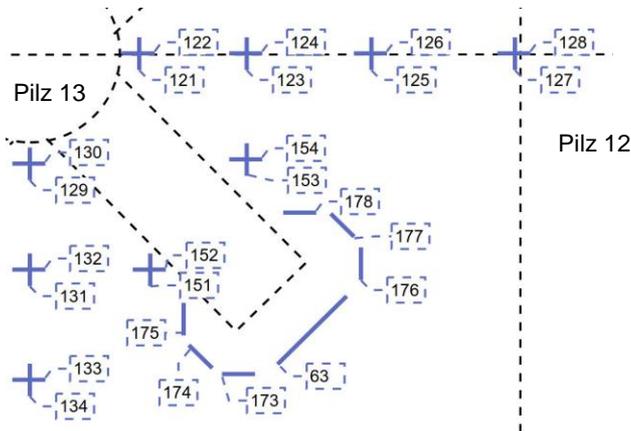
Fahrbahnplatte im Bereich des Holkastens Pilz 13 Süd-West

121	0.624	> 1,00	2.717	> 1,00	1.125	2.668	2.657	2.668
123	0.745	0.749	1.396	1.396	0.118	0.349	0.145	0.349
125	0.110	0.796	0.884	0.884	0.188	0.230	0.207	0.230
127	0.300	0.758	1.191	1.191	0.236	0.313	0.256	0.313

122	0.757	3.023	8.475	8.475	0.576	0.799	0.737	0.799
124	0.010	0.628	1.060	1.060	0.285	0.509	0.353	0.509
126	0.010	0.748	1.216	1.216	0.226	0.284	0.241	0.284
128	0.216	0.897	1.185	1.185	0.201	0.243	0.217	0.243

129	> 1,00	6.086	> 1,00	> 1,00	2.157	0.881	1.272	2.157
131	1.065	0.989	1.581	1.581	0.274	0.553	0.148	0.553
134	0.227	> 1,00	4.538	> 1,00	0.233	0.251	0.043	0.251
135	0.437	1.623	2.246	2.246	0.139	0.363	0.051	0.363

130	0.826	0.432	5.259	5.259	6.562	3.805	5.124	6.562
132	> 1,00	> 1,00	16.738	> 1,00	0.558	0.523	0.390	0.558
133	1.336	1.891	2.603	2.603	0.086	0.458	0.066	0.458
136	0.347	0.038	0.389	0.389	0.052	0.126	0.072	0.126

152	> 1,00	> 1,00	> 1,00	> 1,00	3.133	2.966	2.222	3.133
151	> 1,00	> 1,00	0.452	> 1,00	3.716	2.430	1.901	3.716

154	> 1,00	> 1,00	0.931	> 1,00	2.885	2.478	1.209	2.885
153	> 1,00	> 1,00	> 1,00	> 1,00	32.058	21.016	1.895	32.058

Bauteil	[Lit]	13-4.1	13-4.2	13-3.1	13-3.2	12-4.1	12-4.2
$\sigma_{c,Ed} / f_{c,edeff}$	(-)	1.513	1.885	1.614	1.965	1.604	1.885

- Unterstützung des Überbaus im Endbereich der Hohlkästen
- Erzeugen einer konstanten Kraft durch Waagebalken mit Gegengewichten
- Erforderliches Gegengewicht wird durch das günstige Verhältnis der Hebelarme reduziert
- setzungsunempfindlich resultierend aus dem Konstruktionsprinzip des Waagebalkens

- Stahlfachwerkturm aus üblichen Walzprofilen
- Auf Baustelle nur Schraubanschlüsse
- Geringe Transportgrößen und -gewichte
- Modularer Aufbau ist anpassbar

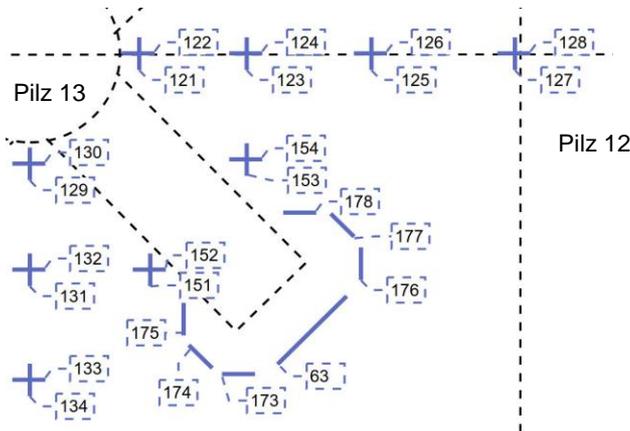
Fahrbahnplatte im Bereich des Holkastens Pilz 13 Süd-West

Bauteil	[Lit]	13-4.1	13-4.2	13-3.1	13-3.2	12-4.1	12-4.2
$\sigma_{c,Ed} / f_{ct,eff}$	[-]	0.662	0.744	0.687	0.788	0.670	0.766

Berücksichtigung einer Anpresskraft von  $2 \times 900,0 \text{ kN} = 1800,0 \text{ kN}$  im jeweiligen Endbereich der Hohlkästen (ca. 70% der ständigen Lasten / Einwirkungen) innerhalb des Rechenmodelles bzw. den analytischen Betrachtungen

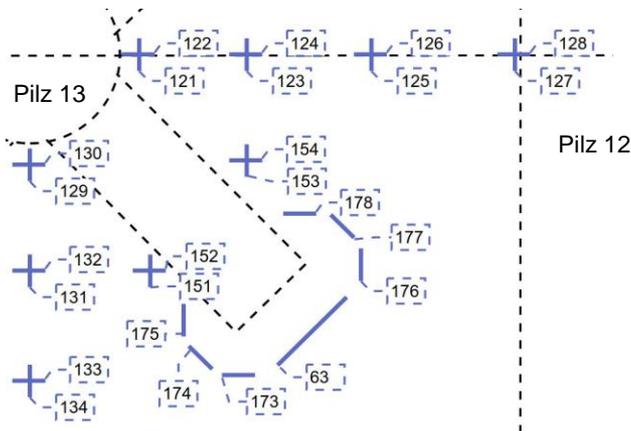
Fahrbahnplatte im Bereich des Holkastens Pilz 13 Süd-West

121	0.360	> 1,00	1.644	> 1,00	0.108	1.630	1.565	1.630
123	0.259	0.406	1.053	1.053	0.089	0.269	0.076	0.269
125	0.010	0.646	0.734	0.734	0.164	0.266	0.174	0.266
127	0.352	0.800	1.228	1.228	0.228	0.306	0.252	0.306

122	0.063	1.141	1.725	1.725	0.184	0.425	0.288	0.425
124	0.010	0.591	0.765	0.765	0.231	0.395	0.300	0.395
126	0.010	0.559	0.991	0.991	0.209	0.265	0.220	0.265
128	0.019	0.753	1.031	1.031	0.200	0.247	0.212	0.247

129	0.210	0.949	3.378	3.378	0.412	0.409	0.450	0.450
131	0.918	0.907	1.415	1.415	0.141	0.409	0.085	0.409
134	0.301	0.010	4.215	4.215	0.277	0.287	0.077	0.287
135	0.241	1.440	2.060	2.060	0.145	0.366	0.042	0.366

130	0.354	> 1,00	3.211	> 1,00	3.611	2.422	2.985	3.611
132	0.246	0.204	15.781	15.781	0.439	0.424	0.298	0.439
133	1.015	1.597	2.275	2.275	0.069	0.448	0.059	0.448
136	0.321	0.047	0.364	0.364	0.031	0.101	0.059	0.101

152	0.262	> 1,00	0.450	> 1,00	0.882	1.002	0.681	1.002
151	> 1,00	15.115	6.240	> 1,00	0.885	0.808	0.670	0.885

154	0.317	0.079	3.298	3.298	0.591	0.578	0.161	0.591
153	0.233	0.301	0.640	0.640	0.761	0.833	0.457	0.833

Bauteil	[Lit]	13-4.1	13-4.2	13-3.1	13-3.2	12-4.1	12-4.2
$\sigma_{c,Ed} / f_{c,d,eff}$	[-]	1.204	1.560	1.279	1.631	1.273	1.577
