Sperrung der Pilzhochstraße am 22.08.2019

Zwischensachstandsbericht

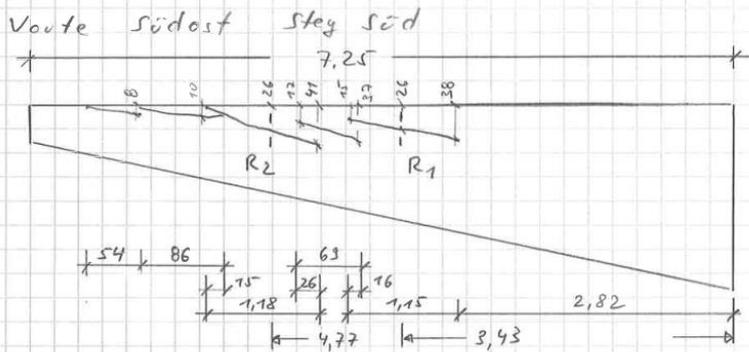
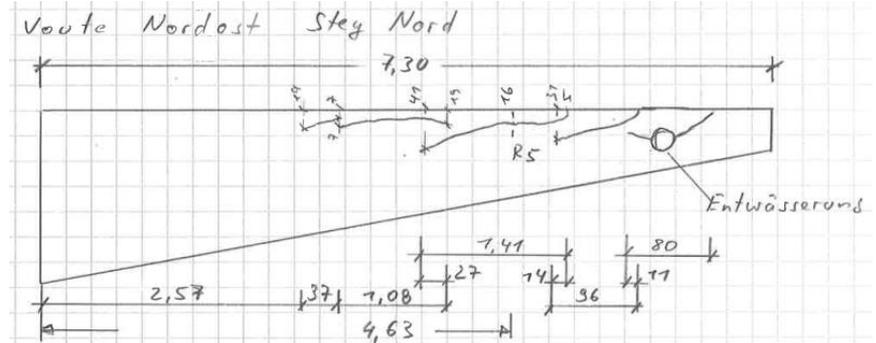
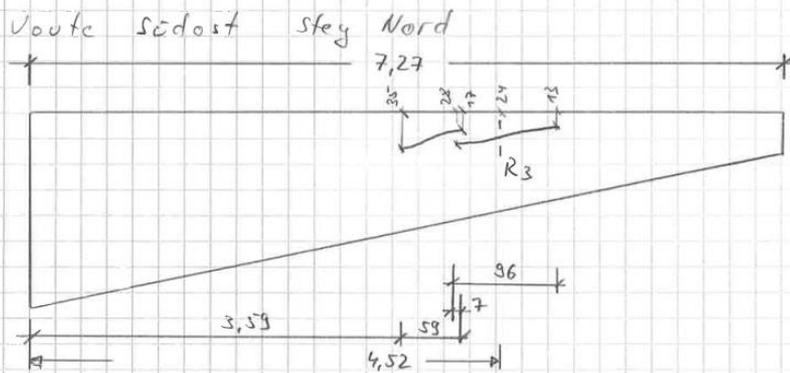
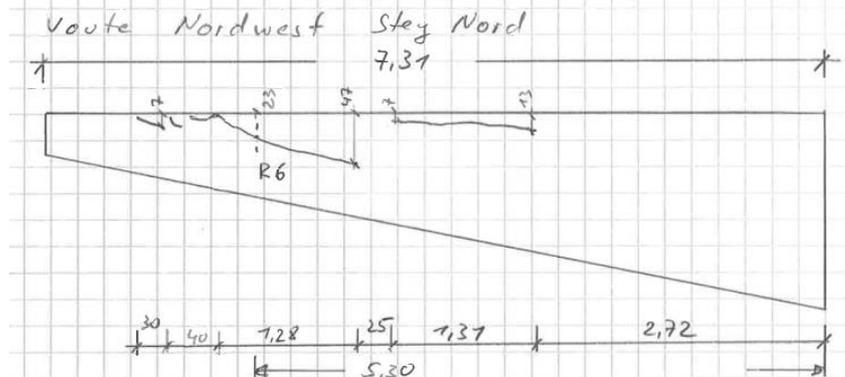
Beispielhafter Pilz 13, Auszug aus dem uns vorliegenden Risskataster mit Stand 23.08.2013

Bei der visuellen Begutachtung des Bauwerks konnte innerhalb eines Monats an mehreren Stellen (insb. Hohlkästen) eine Vergrößerung der dokumentierten Rissbreiten bzw. Risslängen beobachtet werden

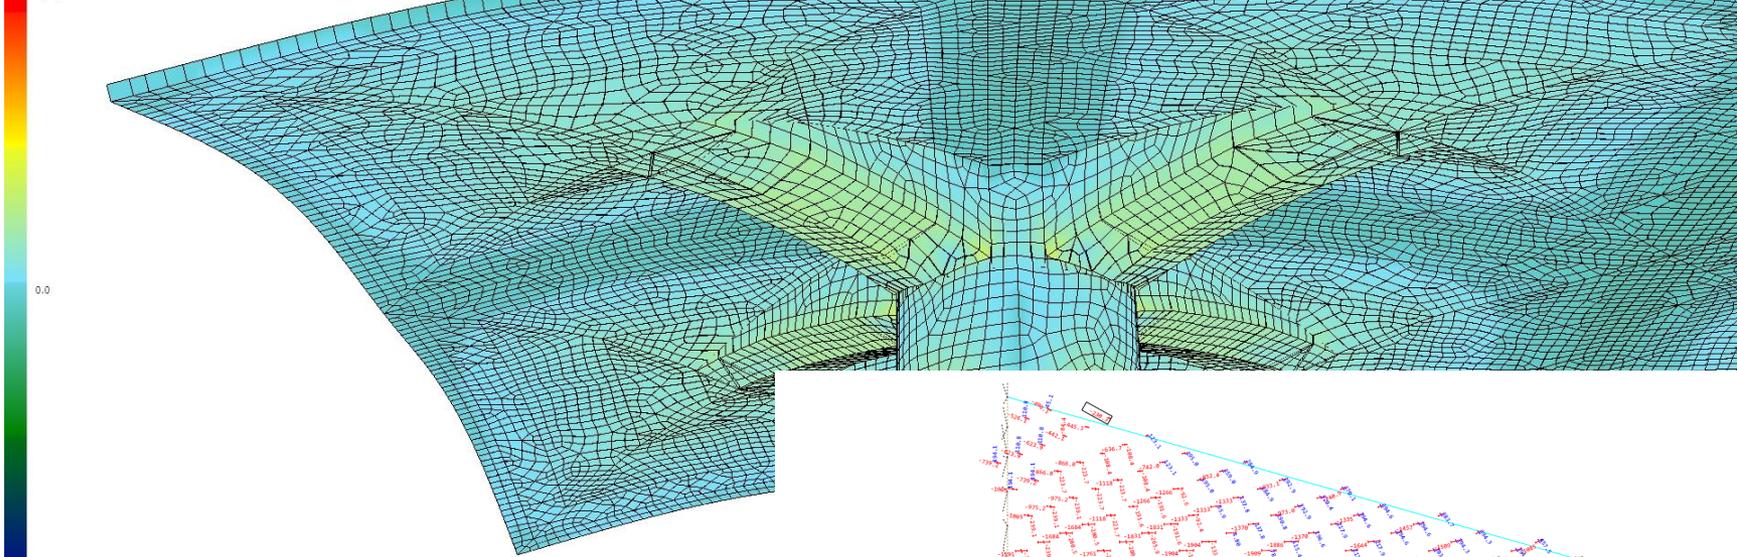
Beispielhaft: deutlich überhöhte Verformung der Tragstruktur unter ständigen Lasten

Ausnutzungsgrad (sigma/fc)
max. (sigma+QUAD) ungefähr 45.13MPa (sigma/fc = 0.45)
Druck
sigma/fc = -0.451

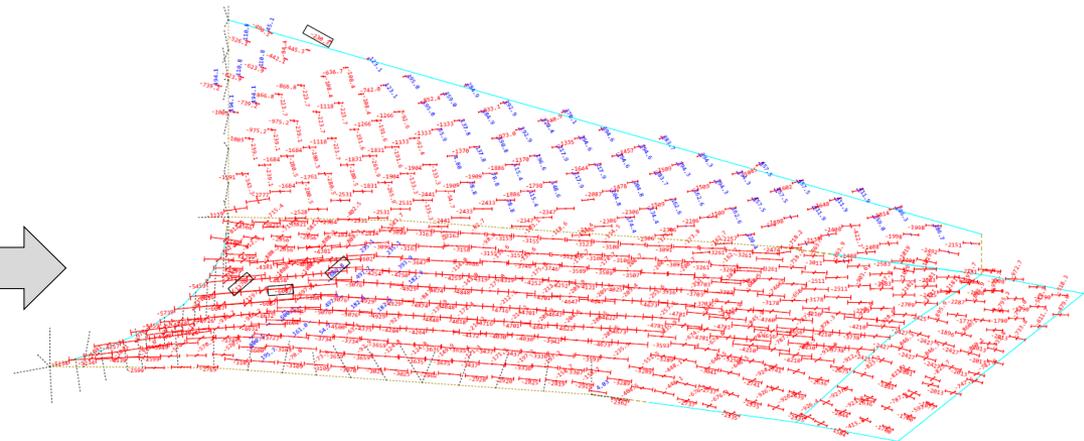
Beispielhaft: resultierende Hauptmembrankräfte in den Stegen und der unteren Platte des Hohlkastens

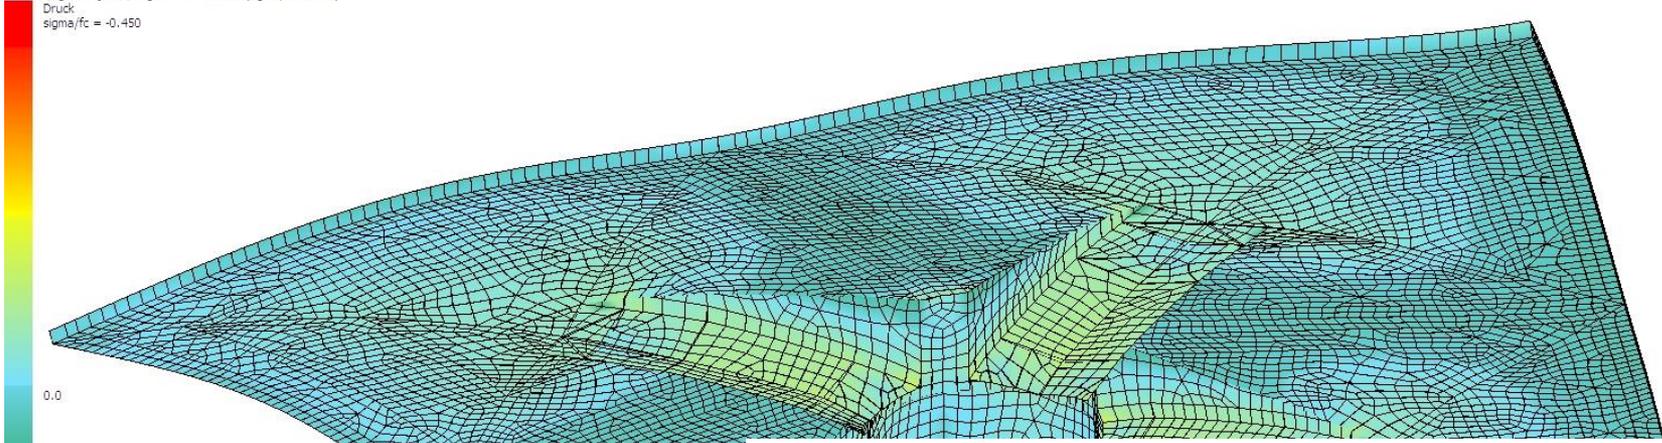
Beispielhaft: deutlich überhöhte Verformung der Tragstruktur unter ständigen Lasten

Ausnutzungsgrad (σ/σ_c)
max.: | $\sigma_{\text{max}} - \text{QUAD}$ | ungefähr 44,96MPa ($\sigma/\sigma_c = 0,45$)
Druck:
 $\sigma/\sigma_c = -0,450$

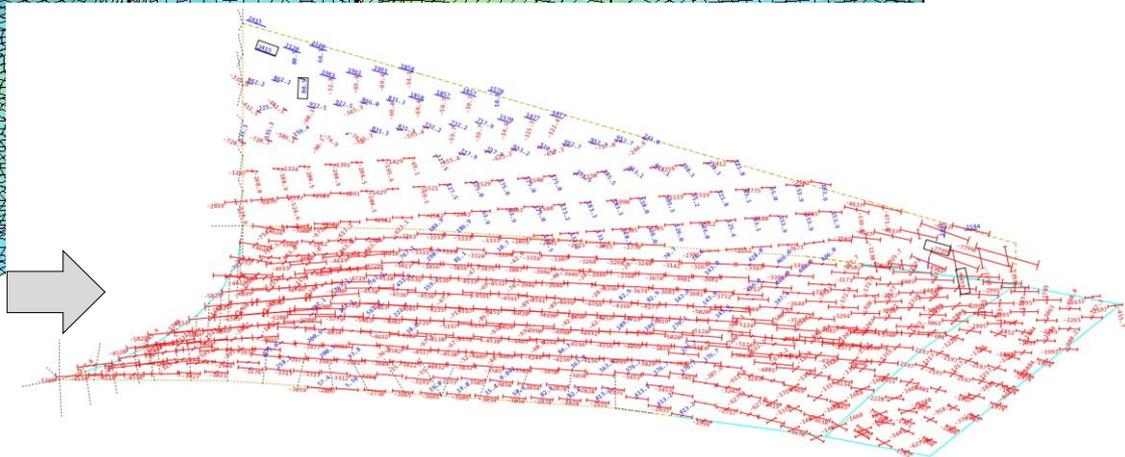
Beispielhaft: resultierende Hauptmembrankräfte in den Stegen und der unteren Platte des Hohlkastens

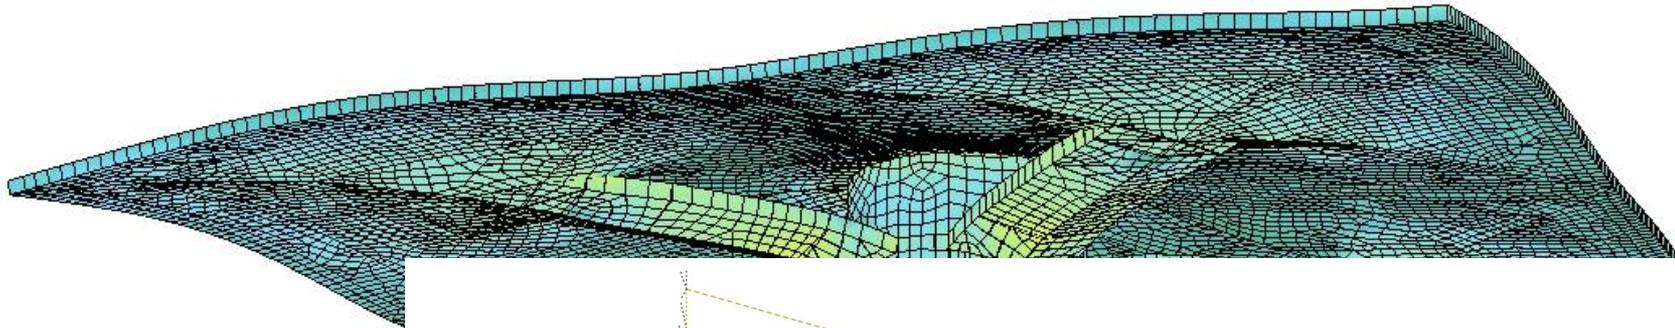
Beispielhaft: deutlich überhöhte Verformung der Tragstruktur unter ständigen Lasten

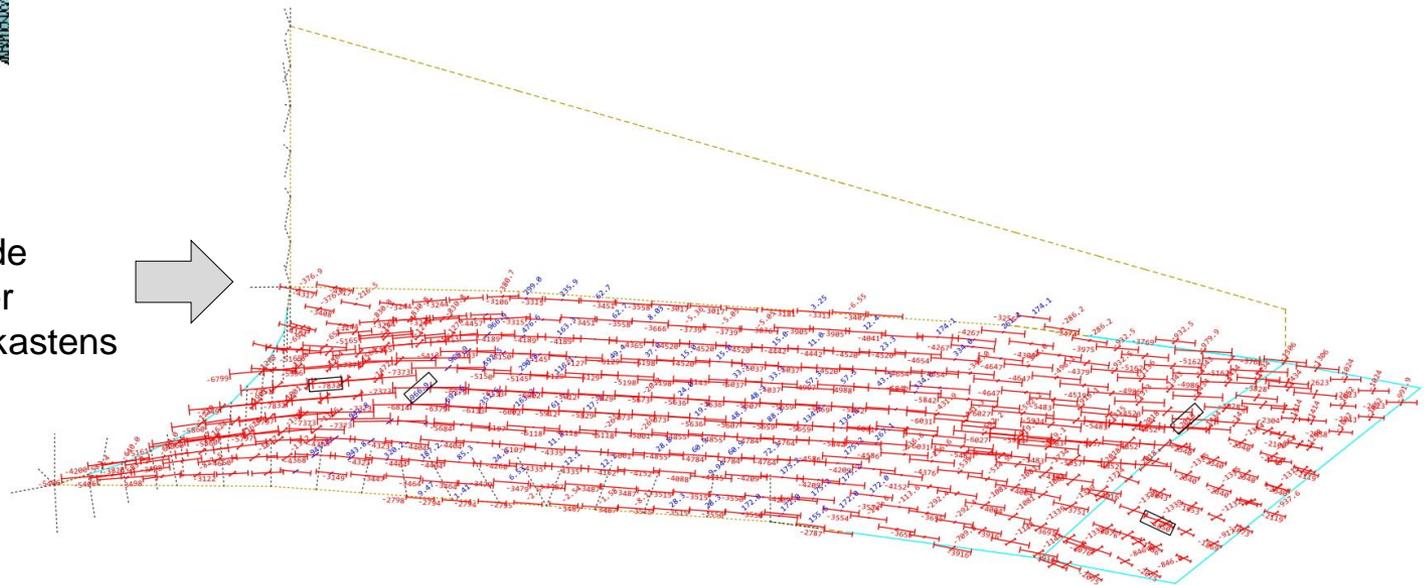
Beispielhaft: resultierende Hauptmembrankräfte der unteren Platte des Hohlkastens

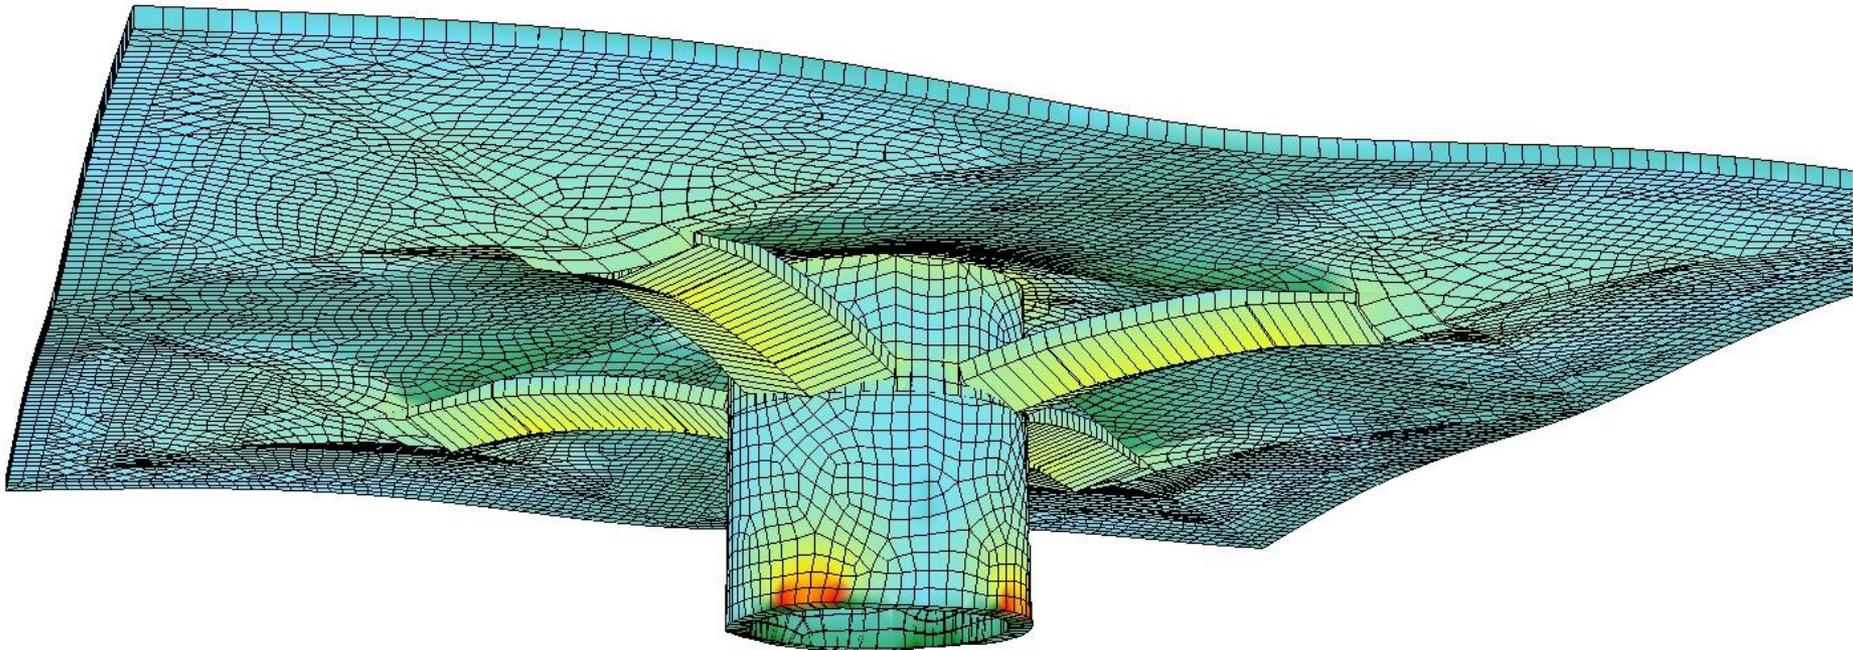
Beispielhaft: deutlich überhöhte Verformung der Tragstruktur unter ständigen Lasten

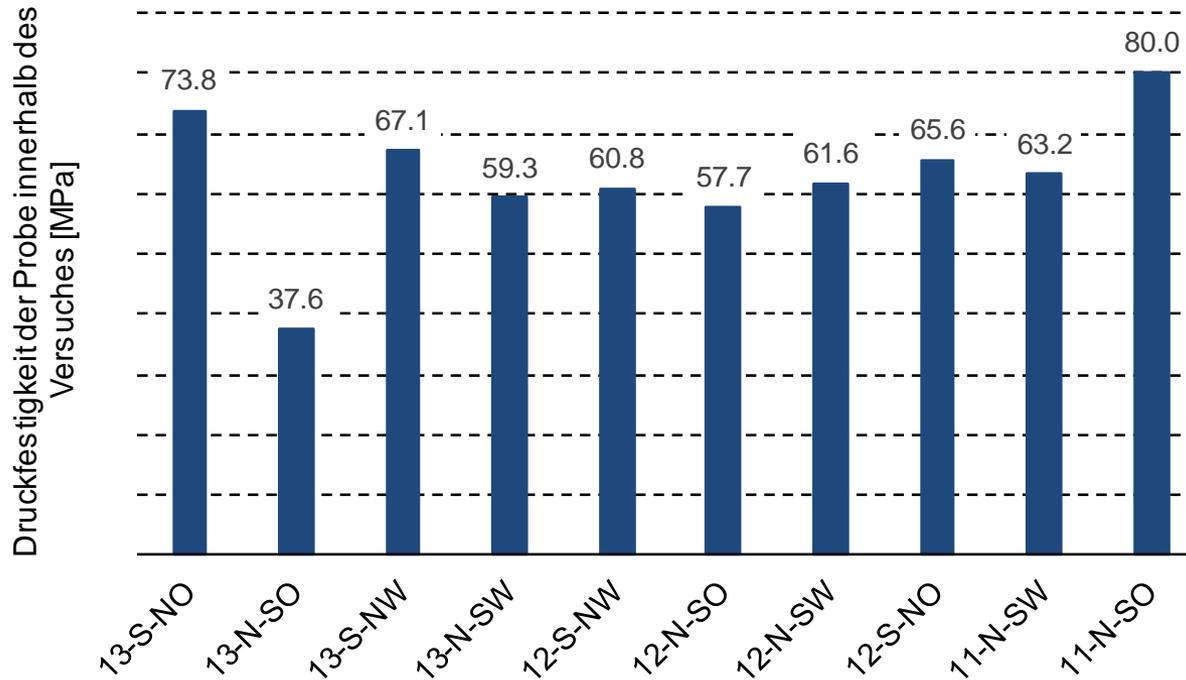
Vorläufige Ergebnisse der Werkstoffuntersuchungen

Charakteristische Betondruckfestigkeit „ohne“ 13-N-SO: 51,2 N/mm²

Charakteristische Betondruckfestigkeit „mit“ 13-N-SO: 41,2 N/mm²
