Bilddokumentation Dach

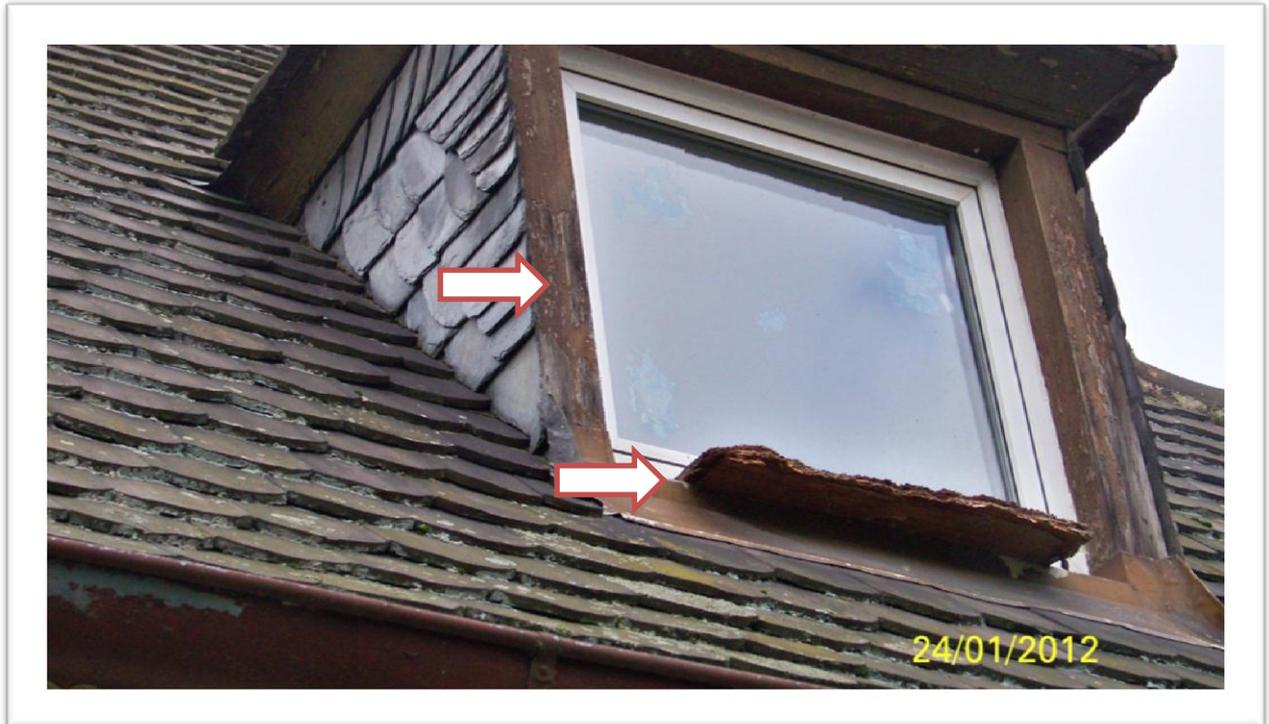
verrottete Fensterbank und Holzfachwerk

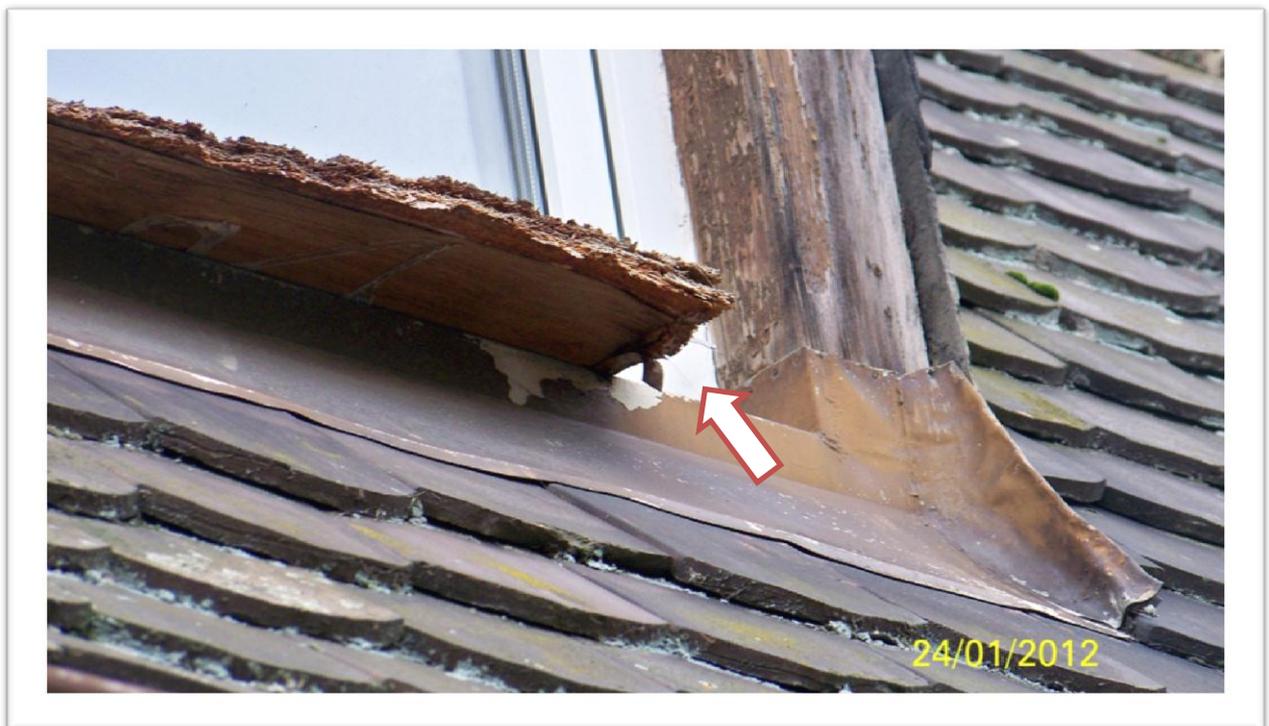
verrottete Fensterbank

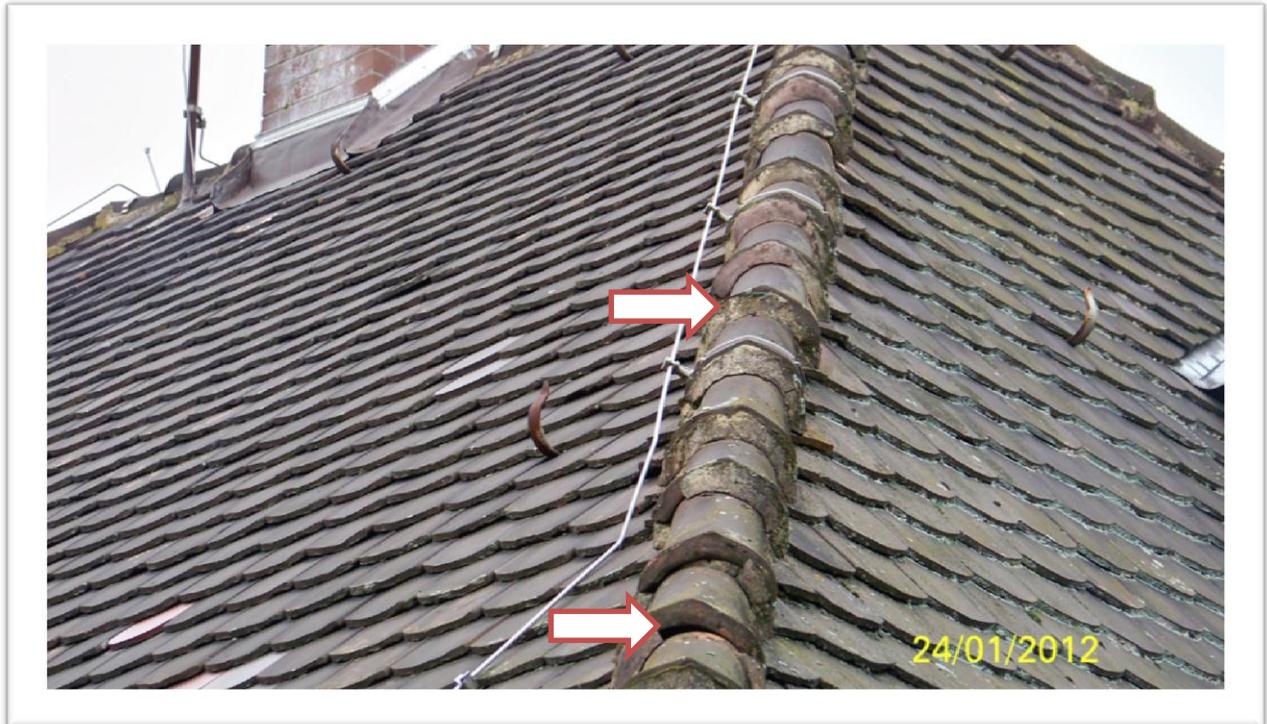
defekte Gratziegel, fehlende Vermörtelung

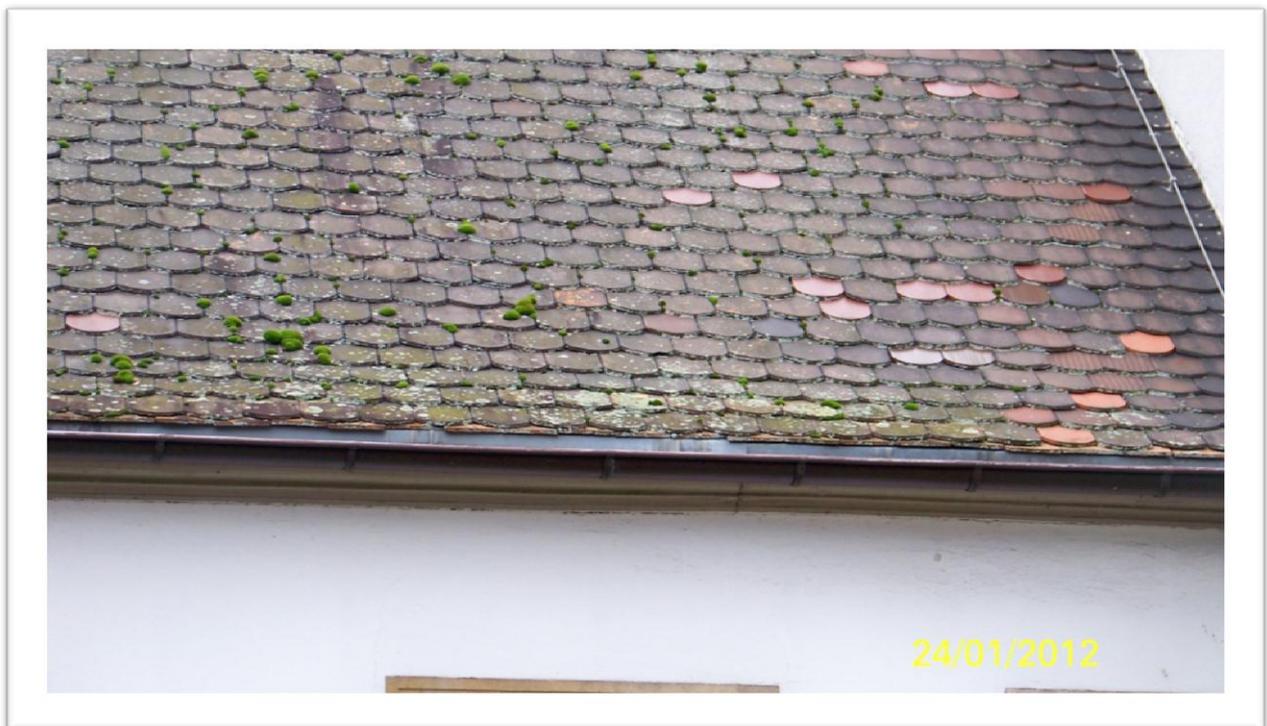
vermooste Dachfläche

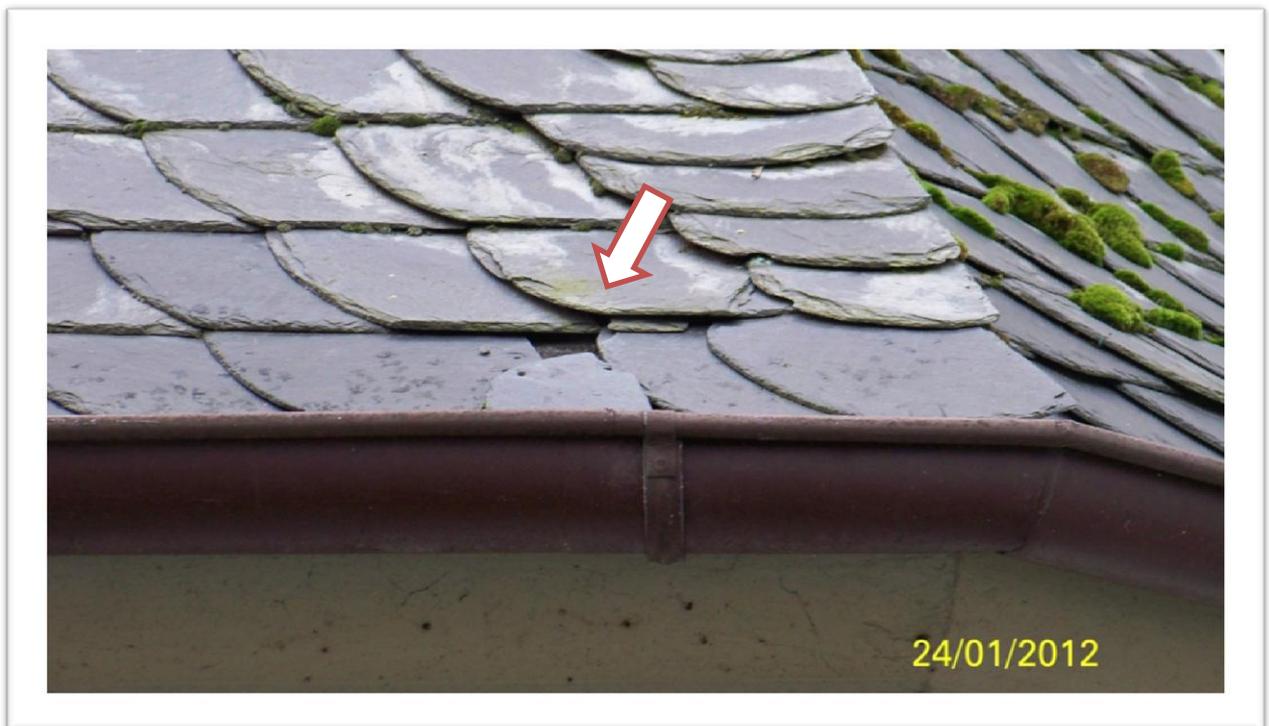
loser Schiefer

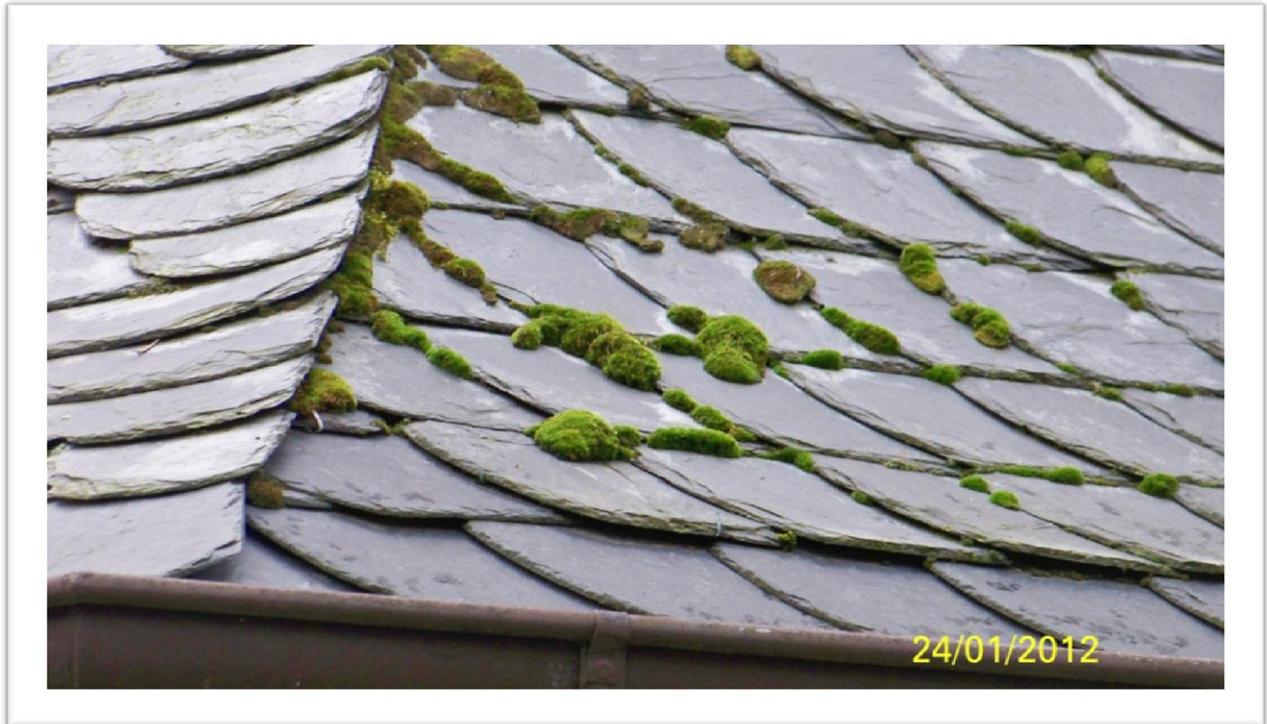
vermooste Schieferfläche

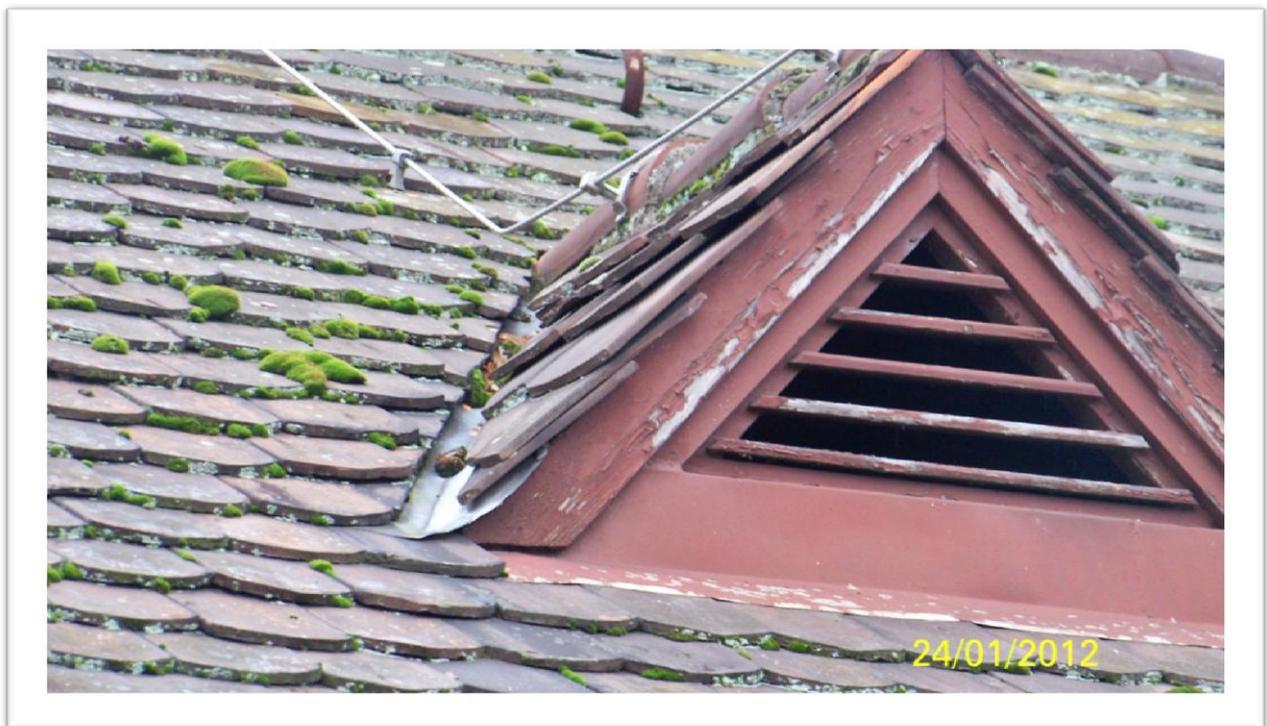
Lüftungsgaube, verwittertes Holz

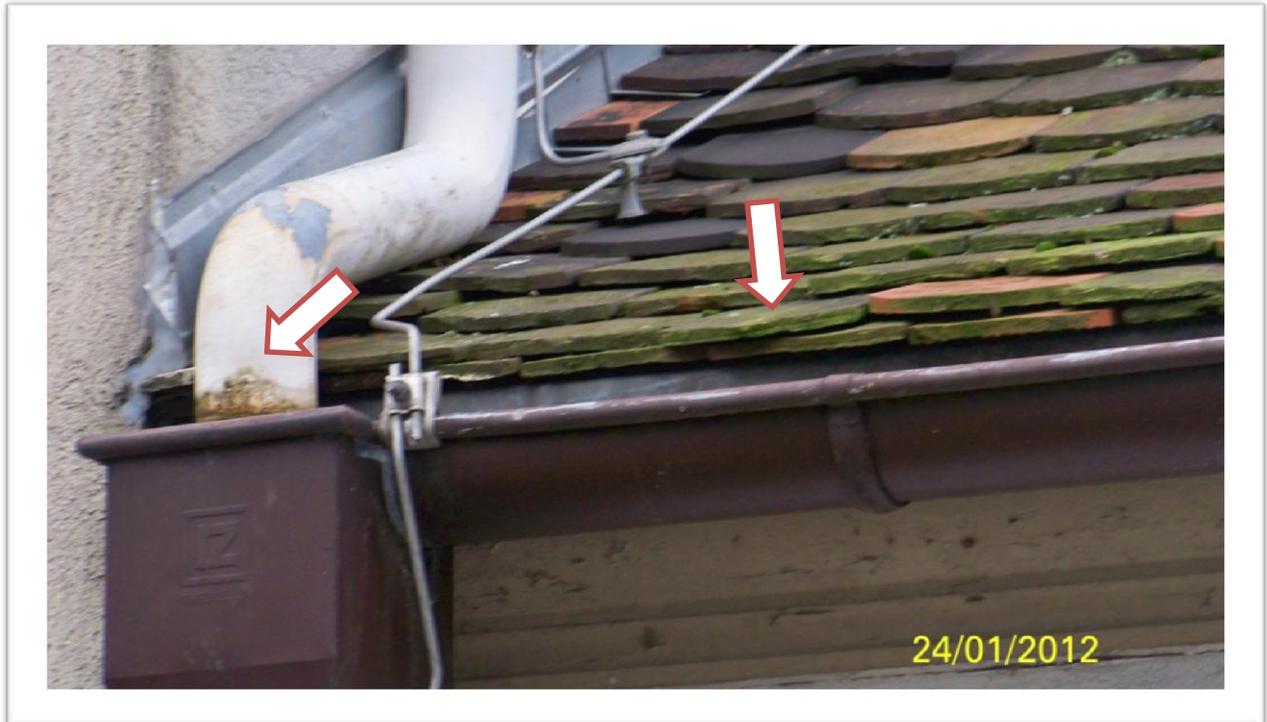
lose Biberschwänze, Rost an Regenfallrohr

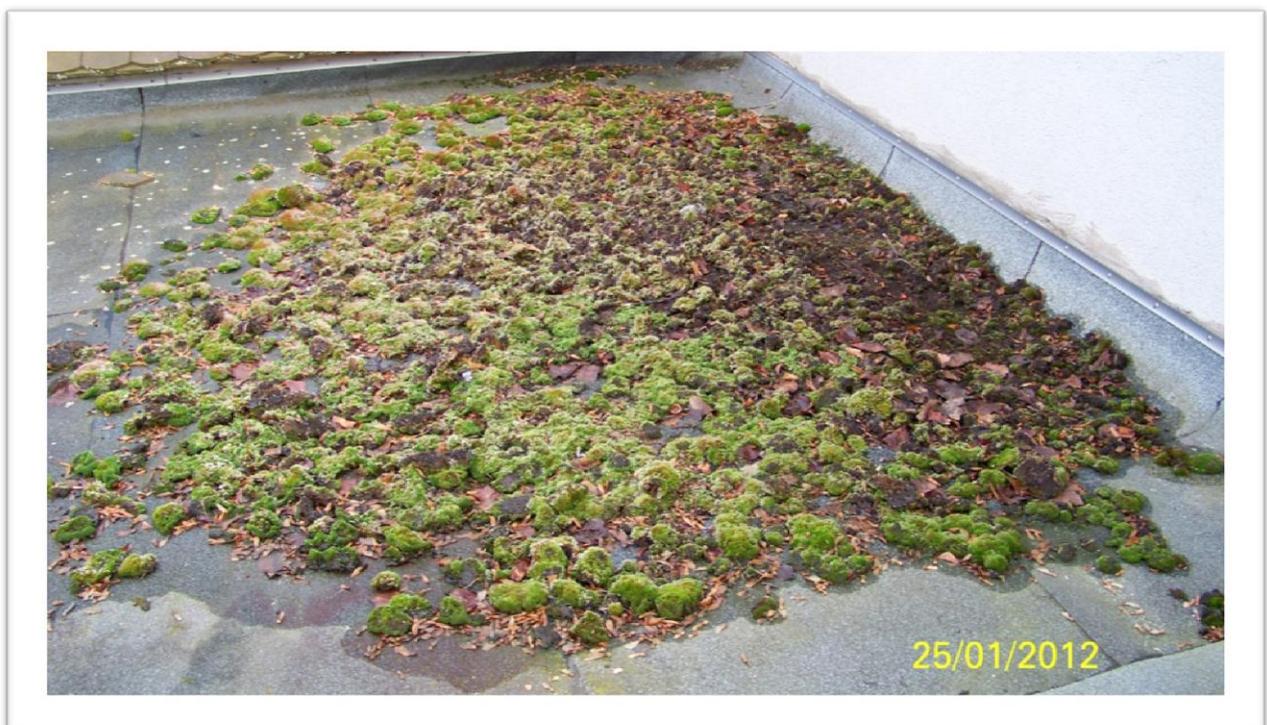
vermoostes Flachdach

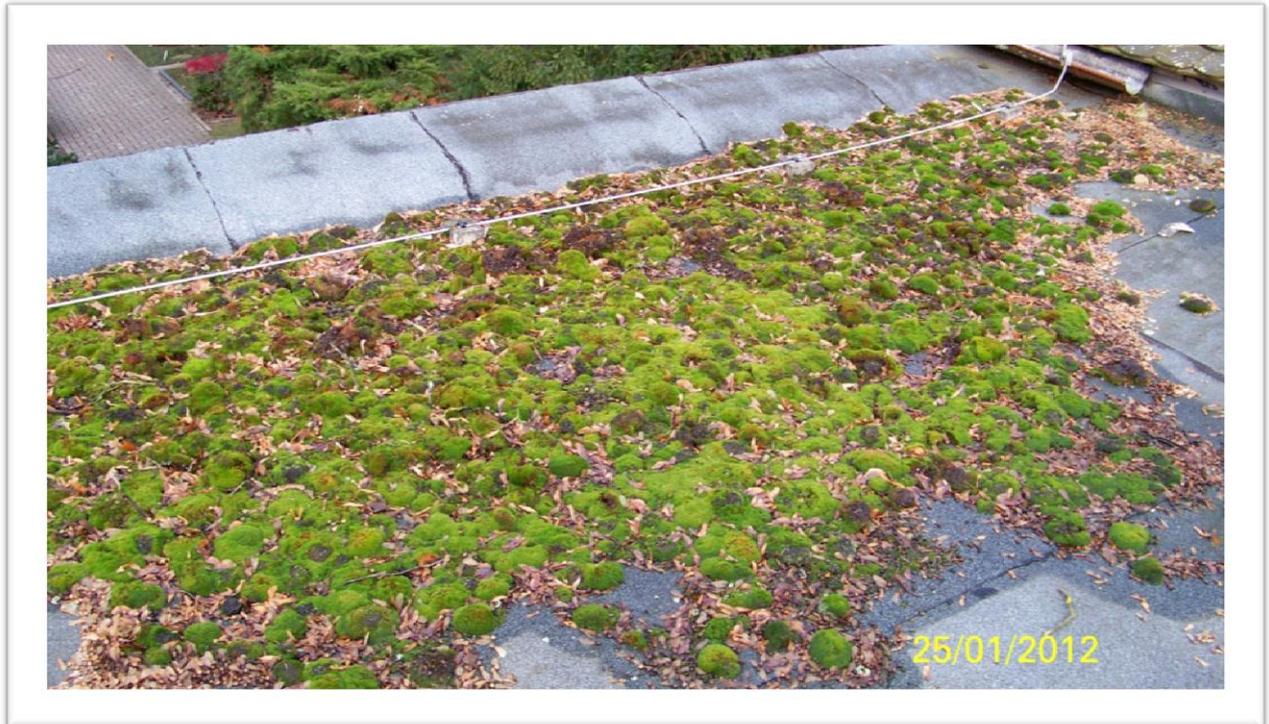
vermoostes Flachdach

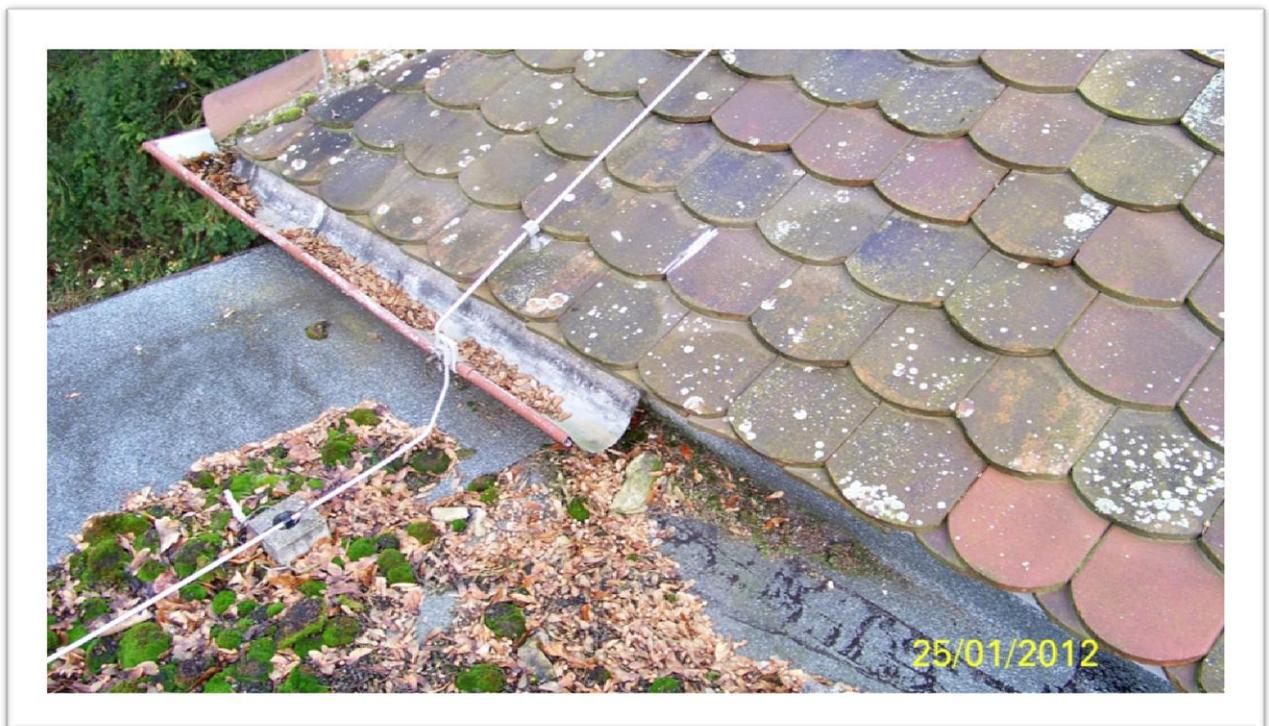
Moos und Laub auf Dachfläche

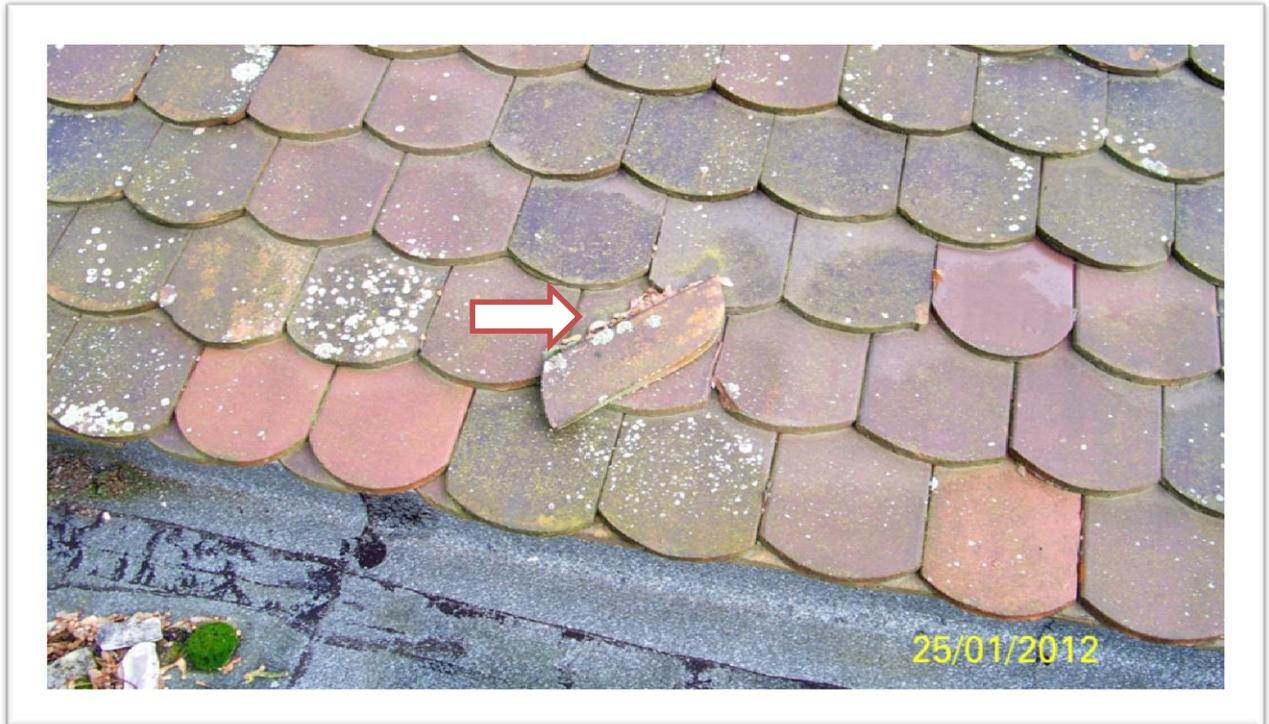
abgerutschter Biberschwnz

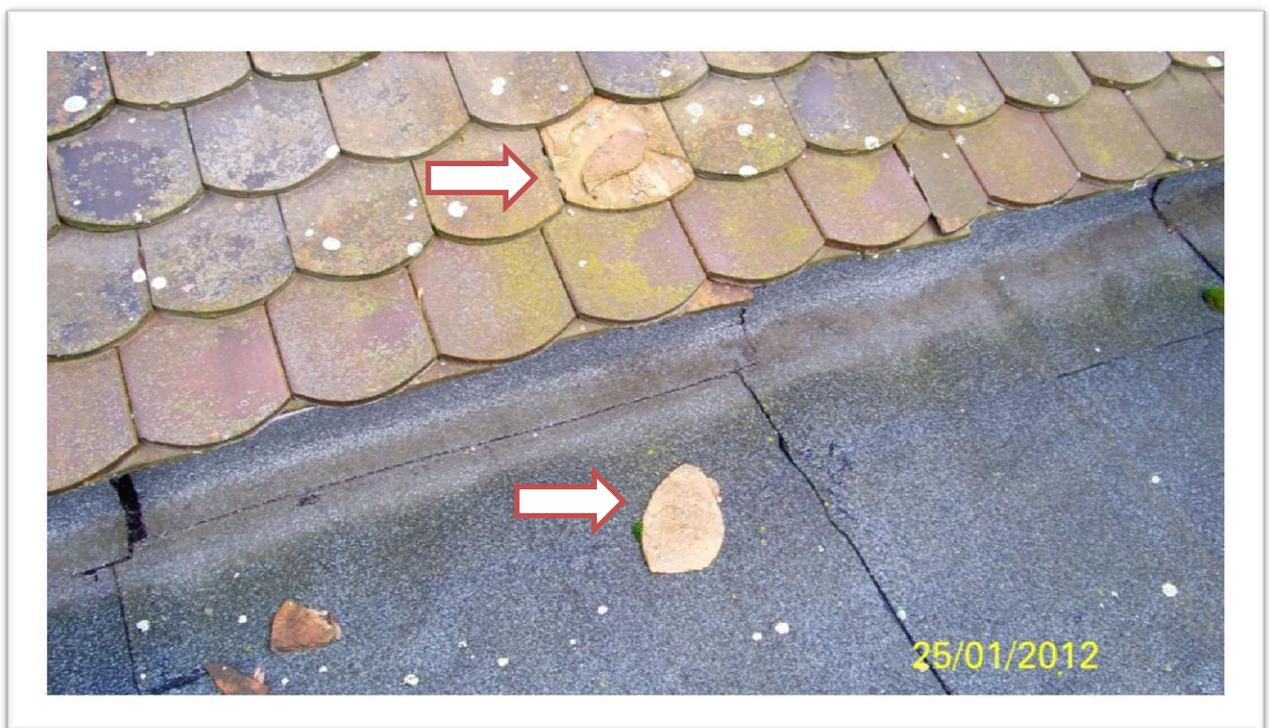
Abschälungen der Dachdeckung

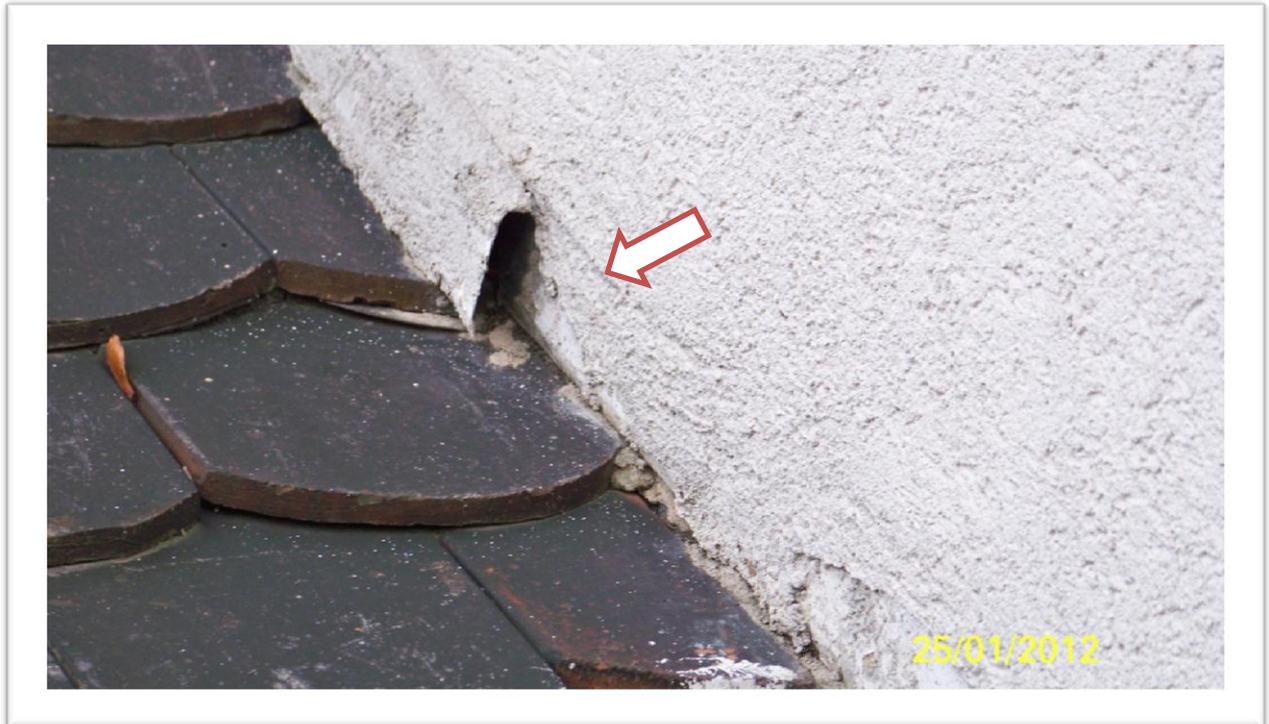
unfertiger Wandanschluß

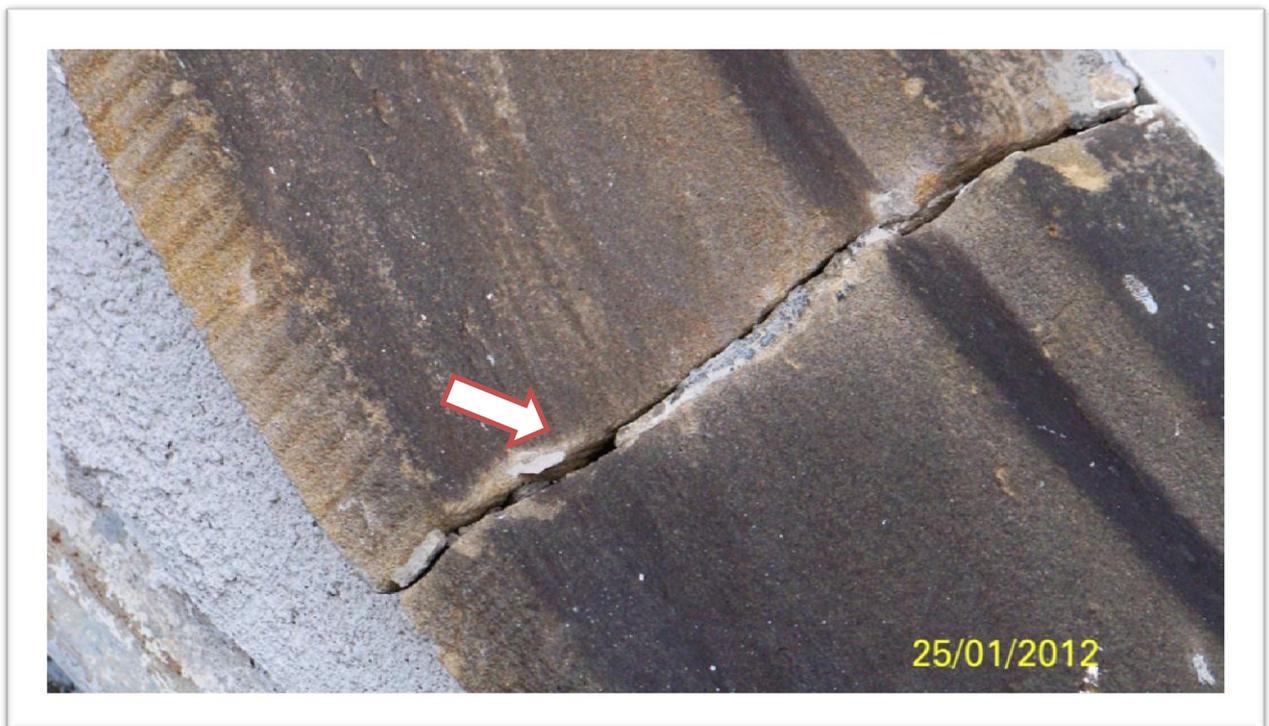
fehlende Verfugung im Naturstein

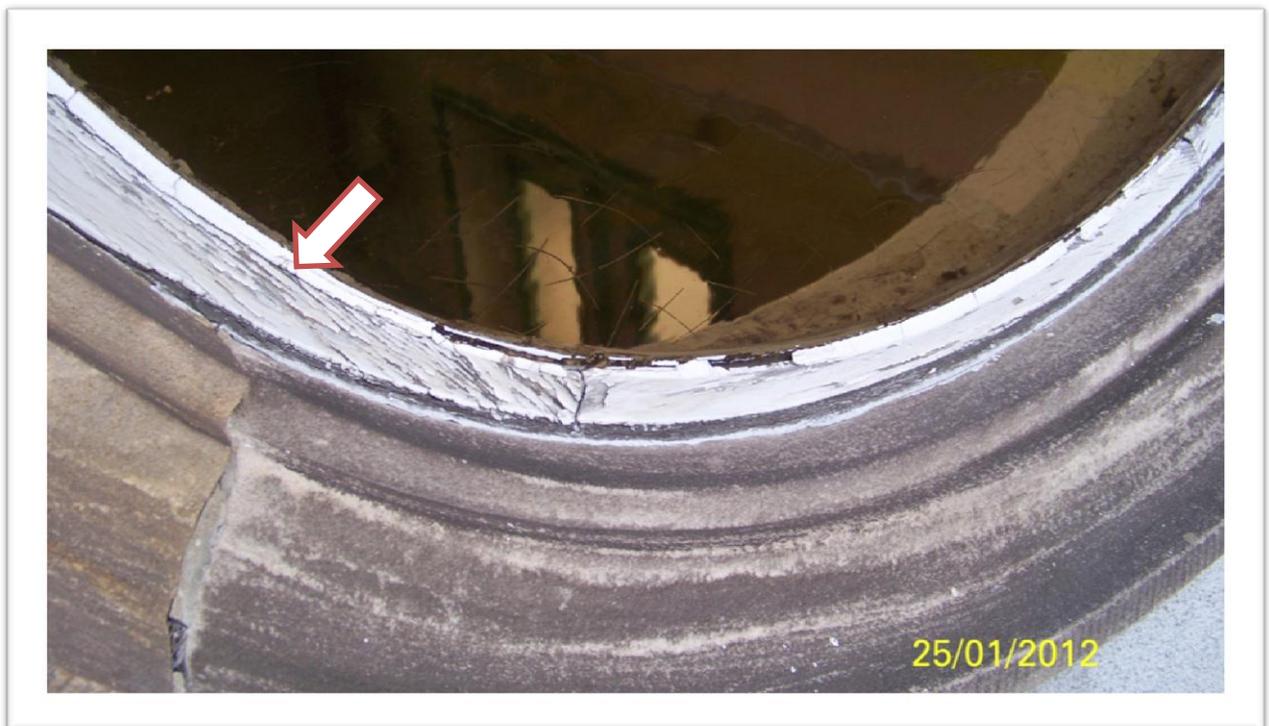
verwittertes Holz

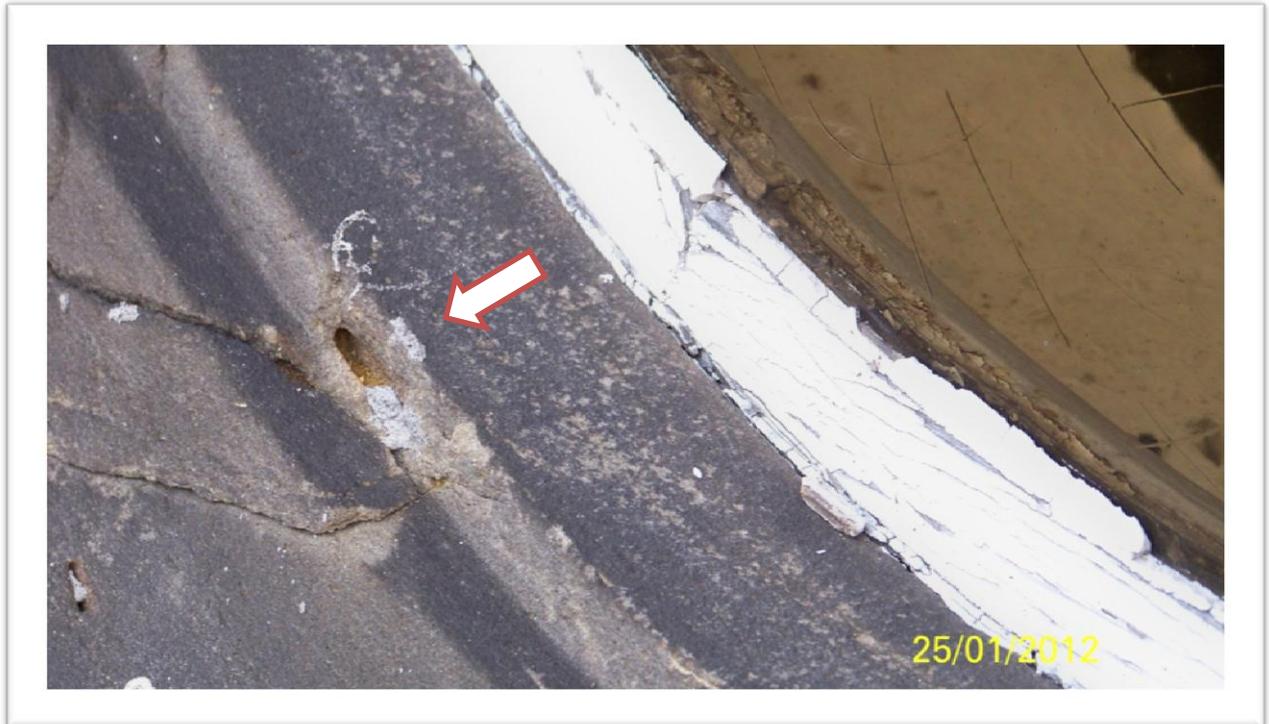
Schäden in den Natursteingewänden

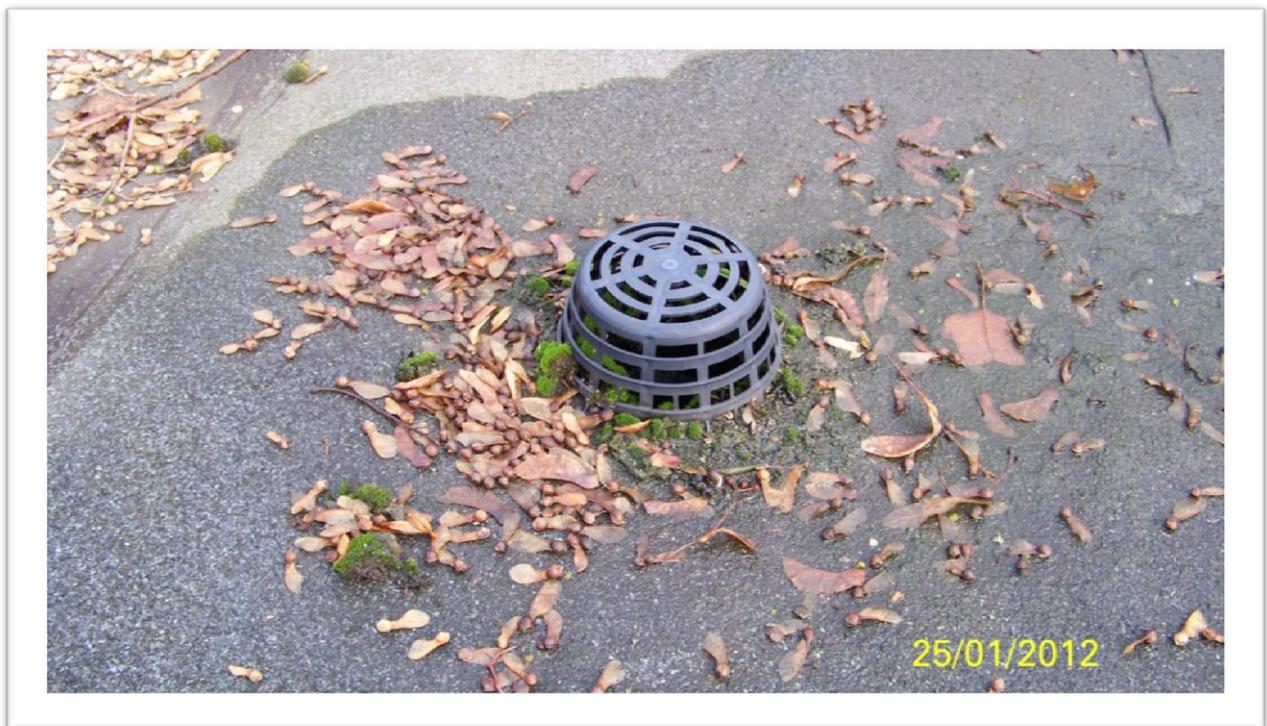
Laubfang, vermoost

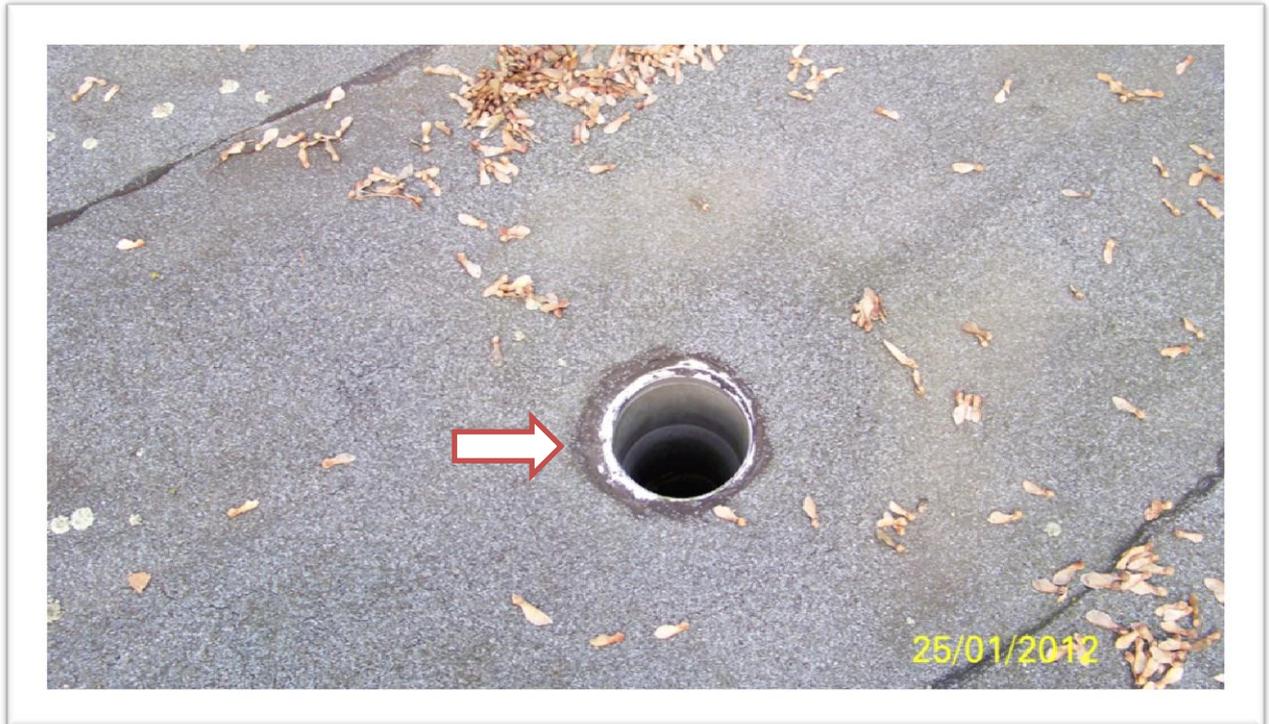
fehlender Laubfang

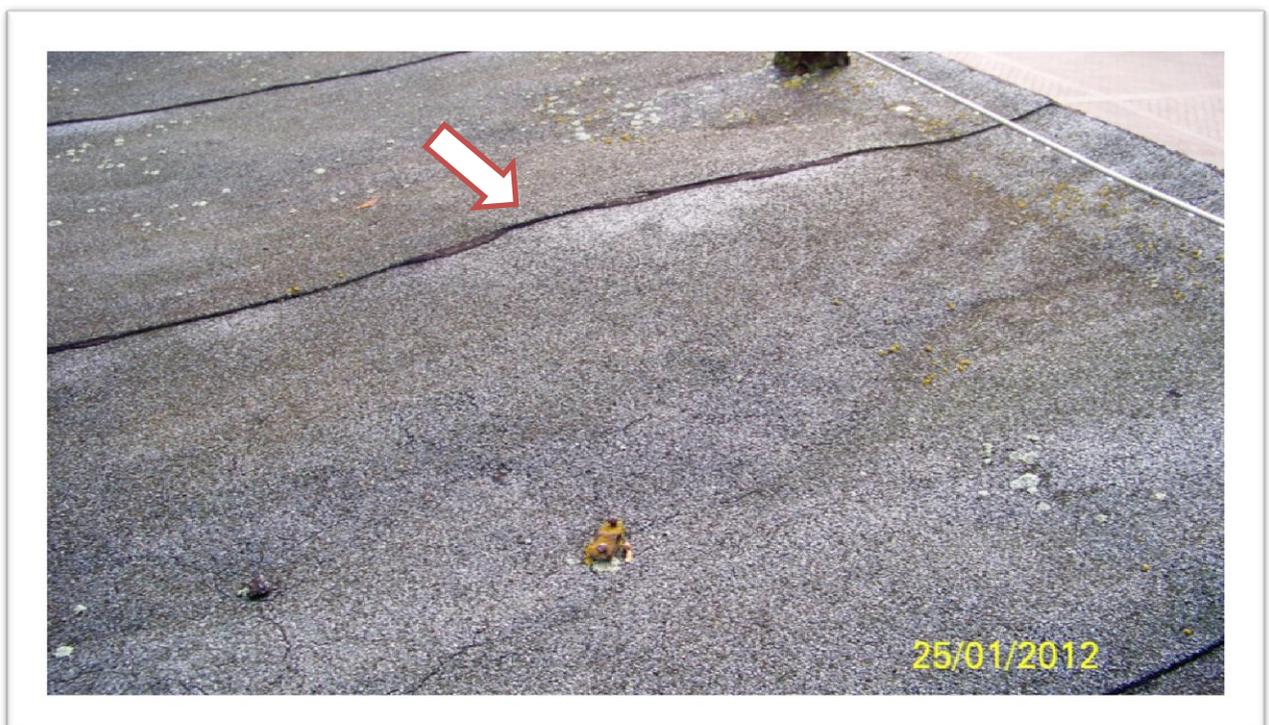
Blasen in Dachhaut
