**Erneuerung der Lagerkonstruktionen der B37/Hochstraße Süd im Abschnitt  
„Pilzhochstraße“ (zwischen Berliner Straße und S-Bahnhof LU-Mitte)  
Erhöhung der Gesamtkosten der Maßnahme**

KSD 20140511

**ANTRAG**

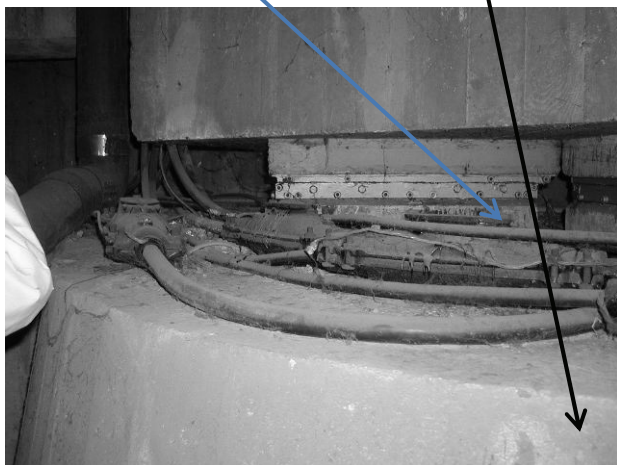
Geschädigtes „altes“ Lager auf Fundamentblock

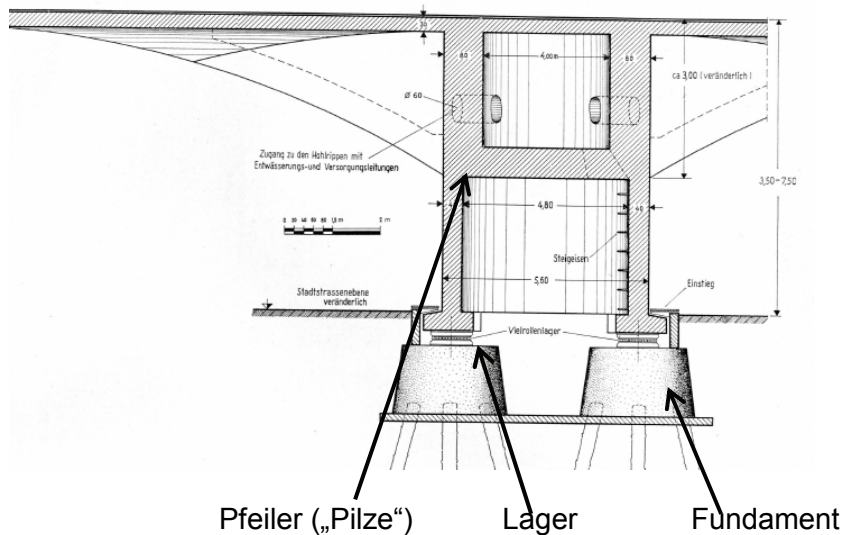
Für den Lageraustausch werden die Pfeiler mit hydraulischen Pressen angehoben. Dazu sind Hublasten bis 340 to nötig. Das Ansetzen der Pressen auf die Fundamentblöcke ist aufgrund der räumlichen Enge äusserst schwierig.

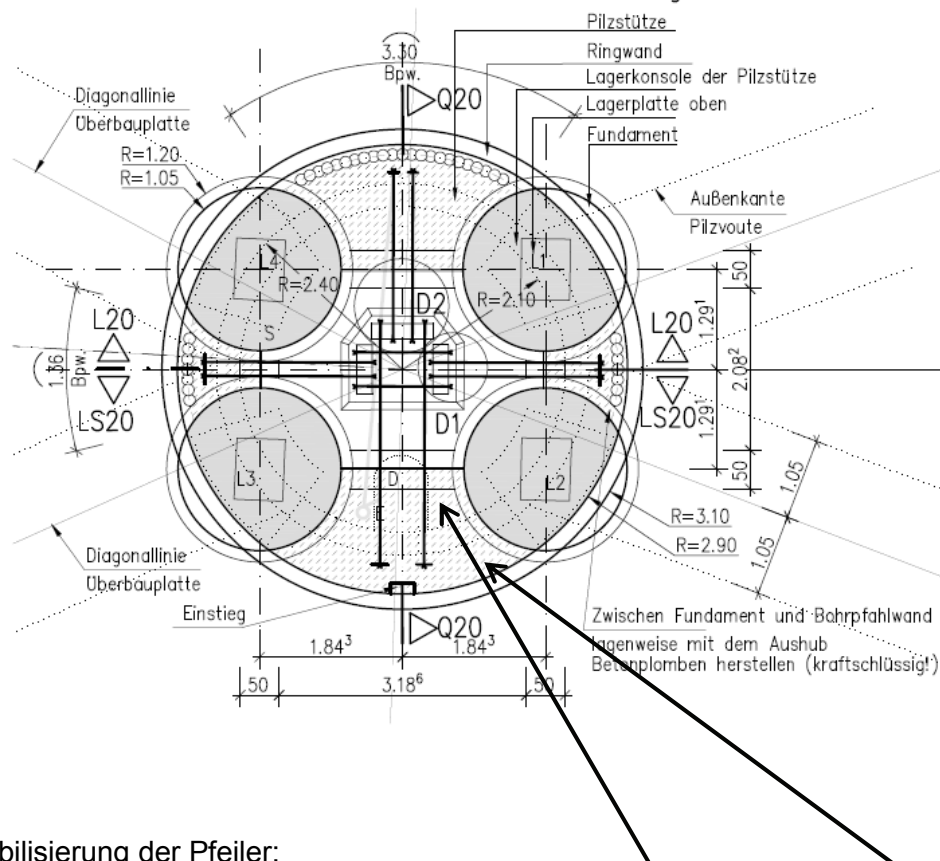
### Pilz 20 (Lagerpilz)

Horizontalschnitt H20u für Verstärkungsmaßnahmen

Stabilisierung der Pfeiler:

Verspannen der Wände durch Einbau von Stahlprofilen mit Stahlbetonverstärkung zwischen den Fundamentblöcken.

Das Anheben der Stützen erfordert zusätzliche Rüst- und aussteifende Stahlbaukonstruktionen, um die Wände gegen seitliches Ausweichen zu sichern.
