Anpassung der Maßnahmen in der Wollstraße (in Höhe des ehem. Coca-Cola-Geländes)

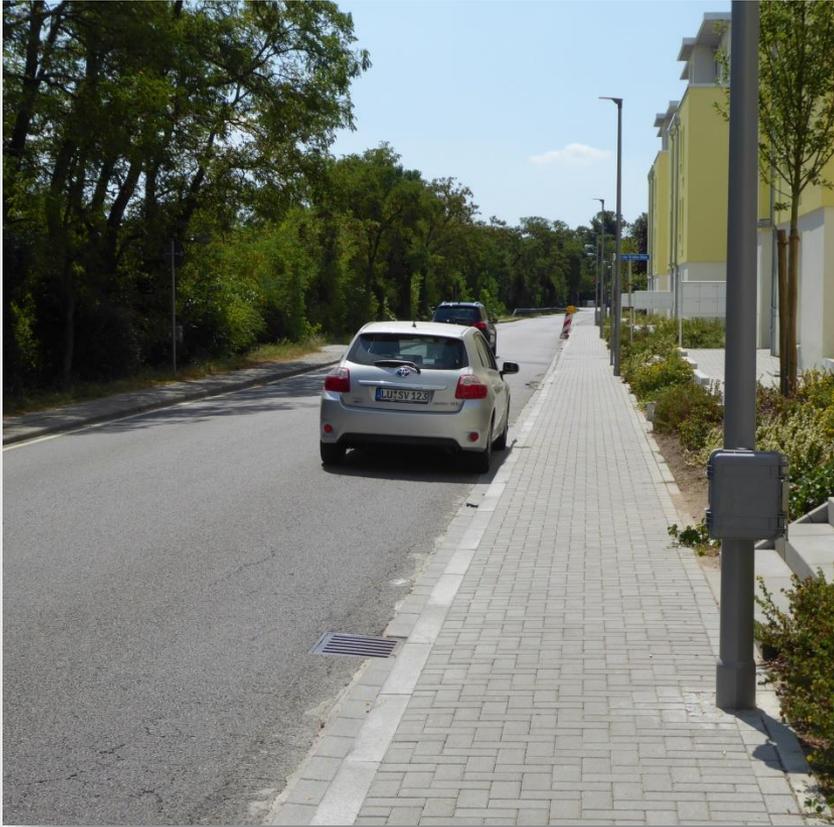
Ri. Raschigstraße

Zustand vor Umsetzung der Maßnahme

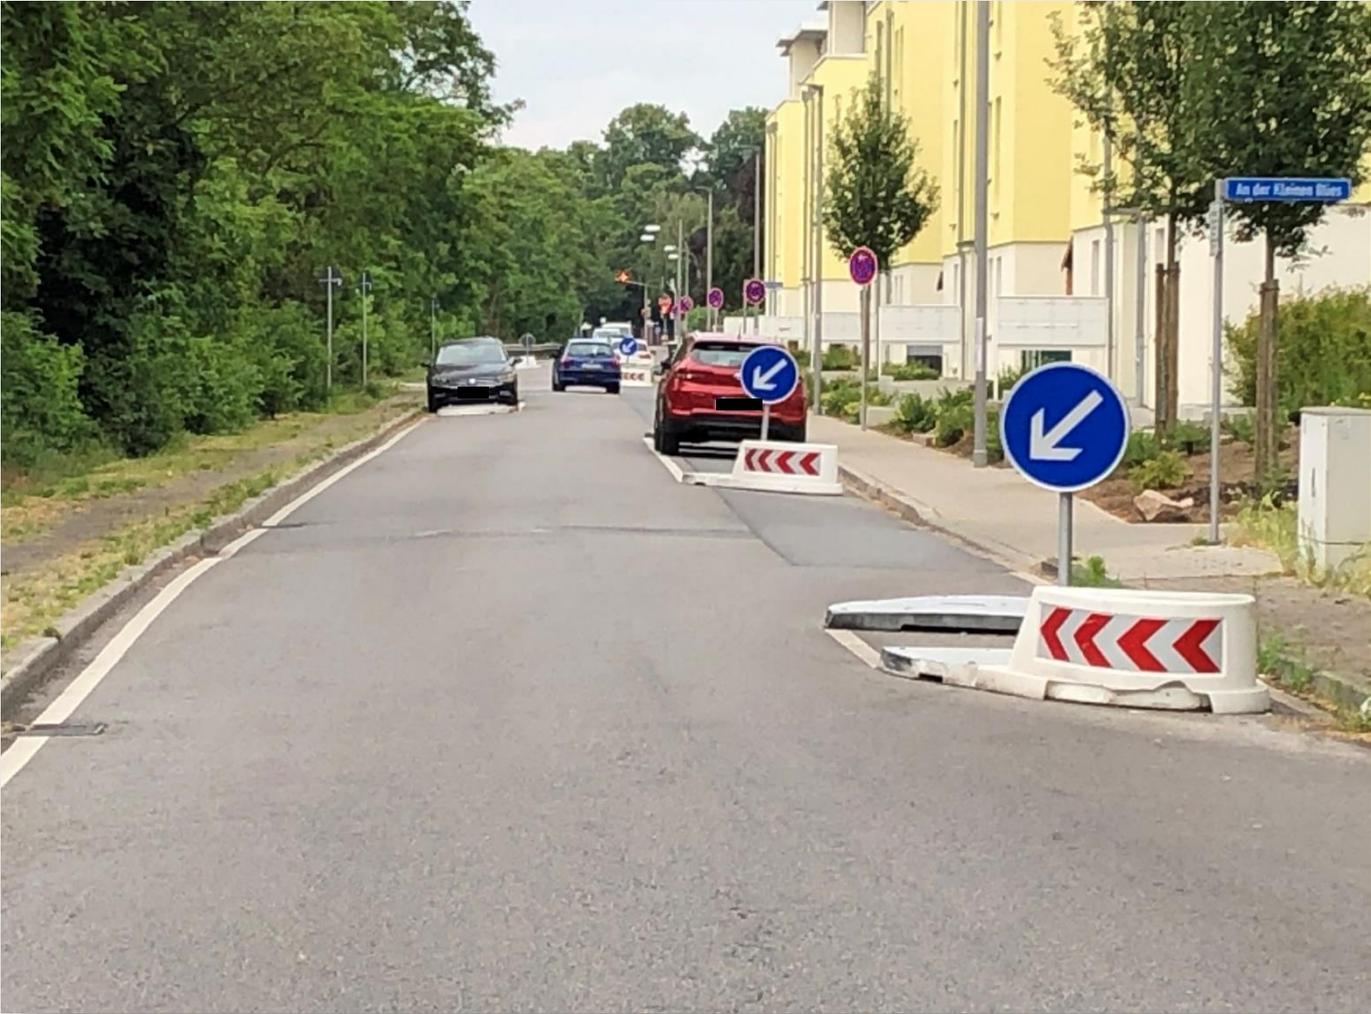
Status quo (Ri. Raschigstraße) - Umsetzung der Maßnahme am 15.07.2019

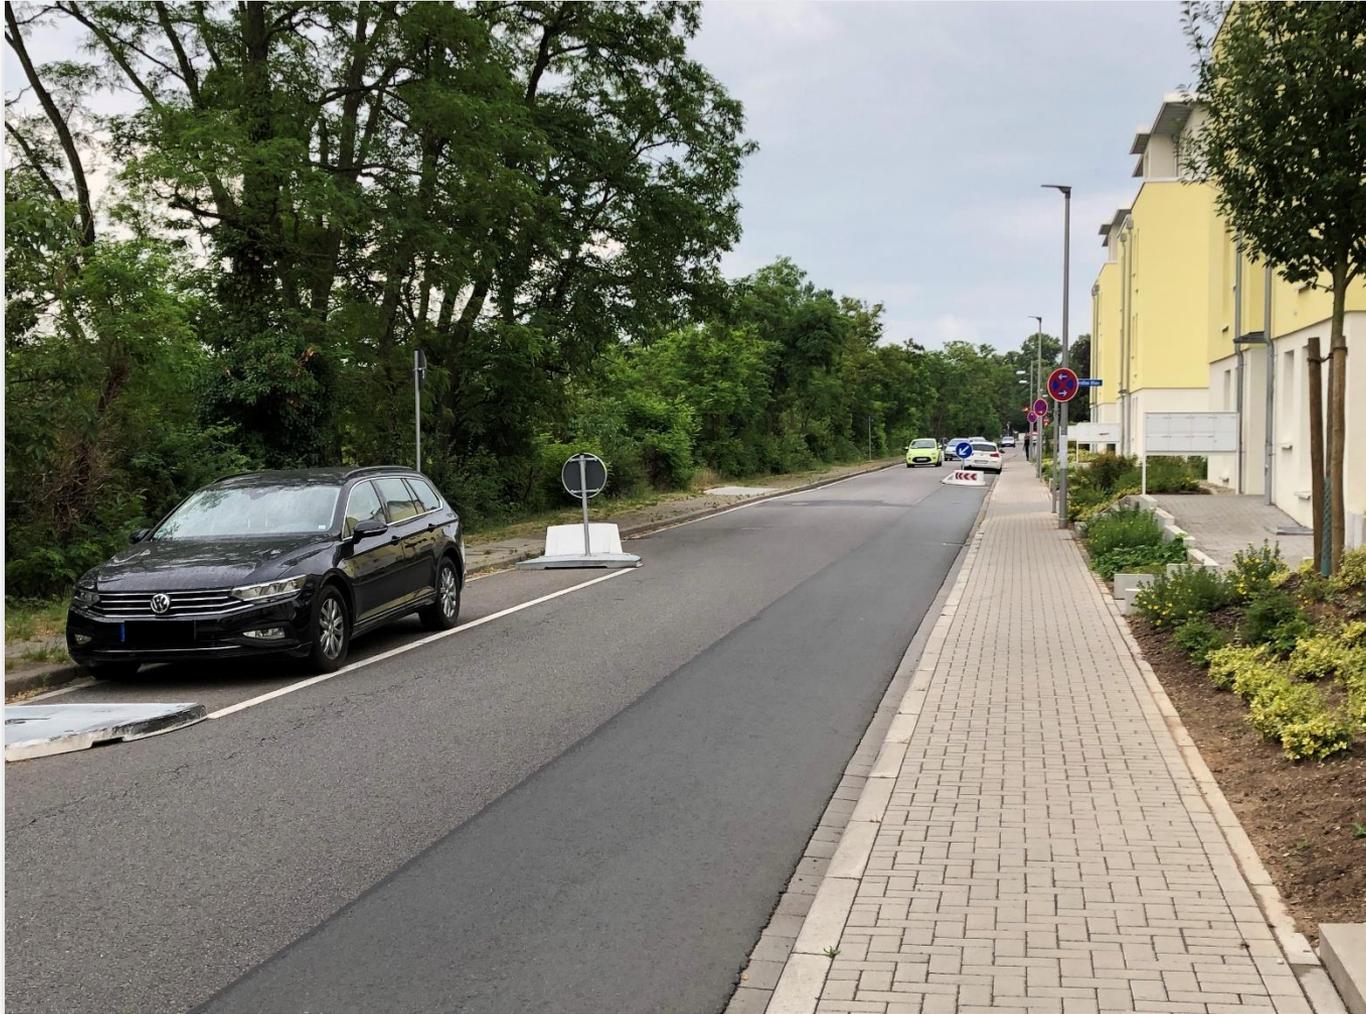
Status quo (Ri. Raschigstraße) - Umsetzung der Maßnahme am 15.07.2019

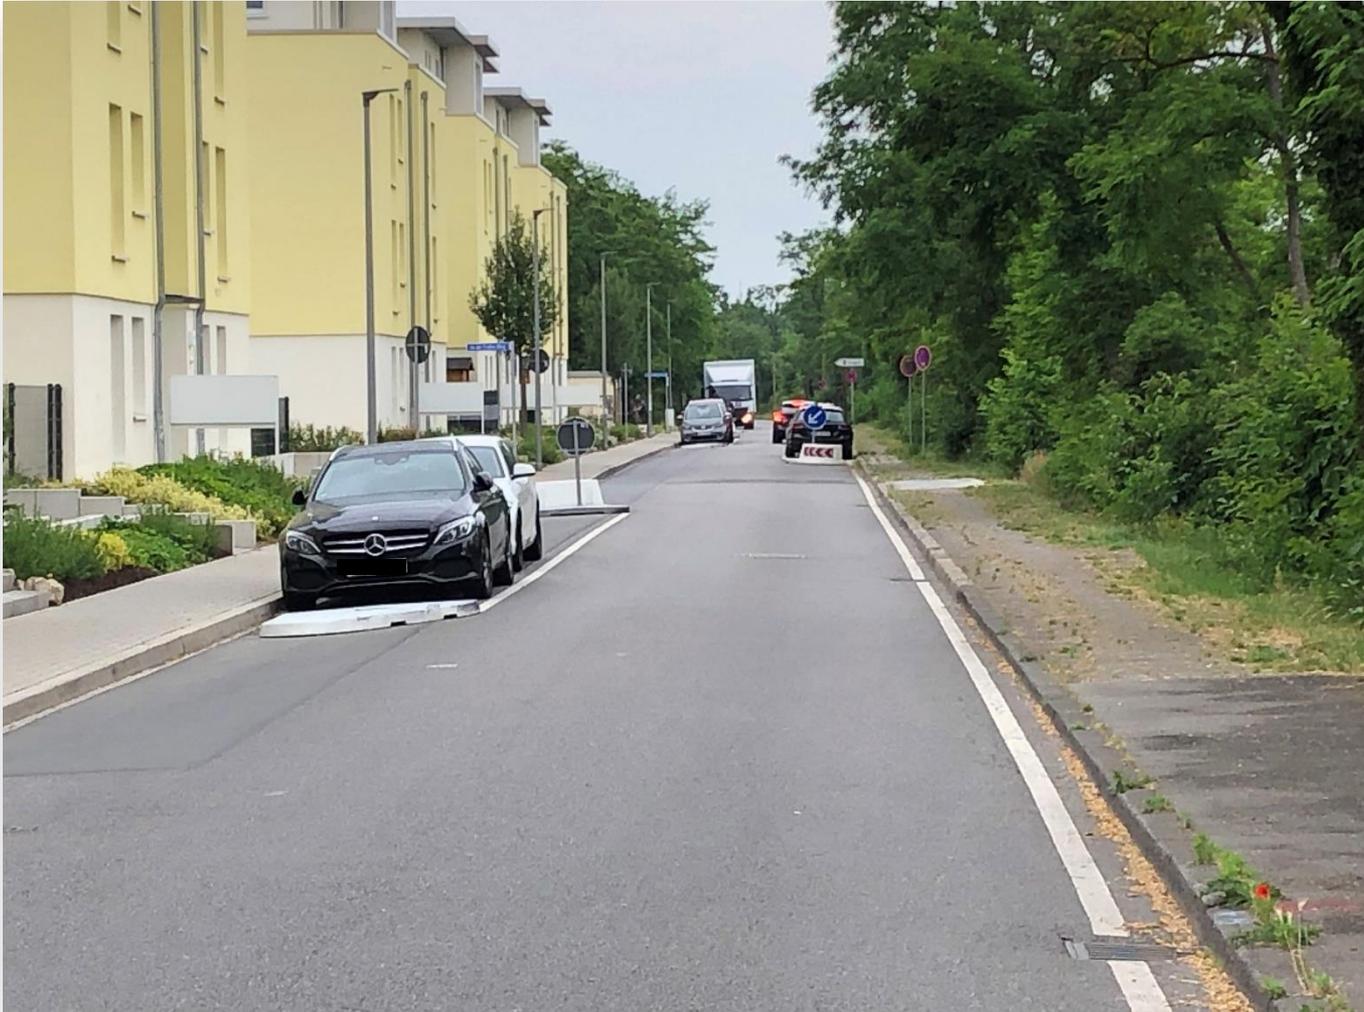
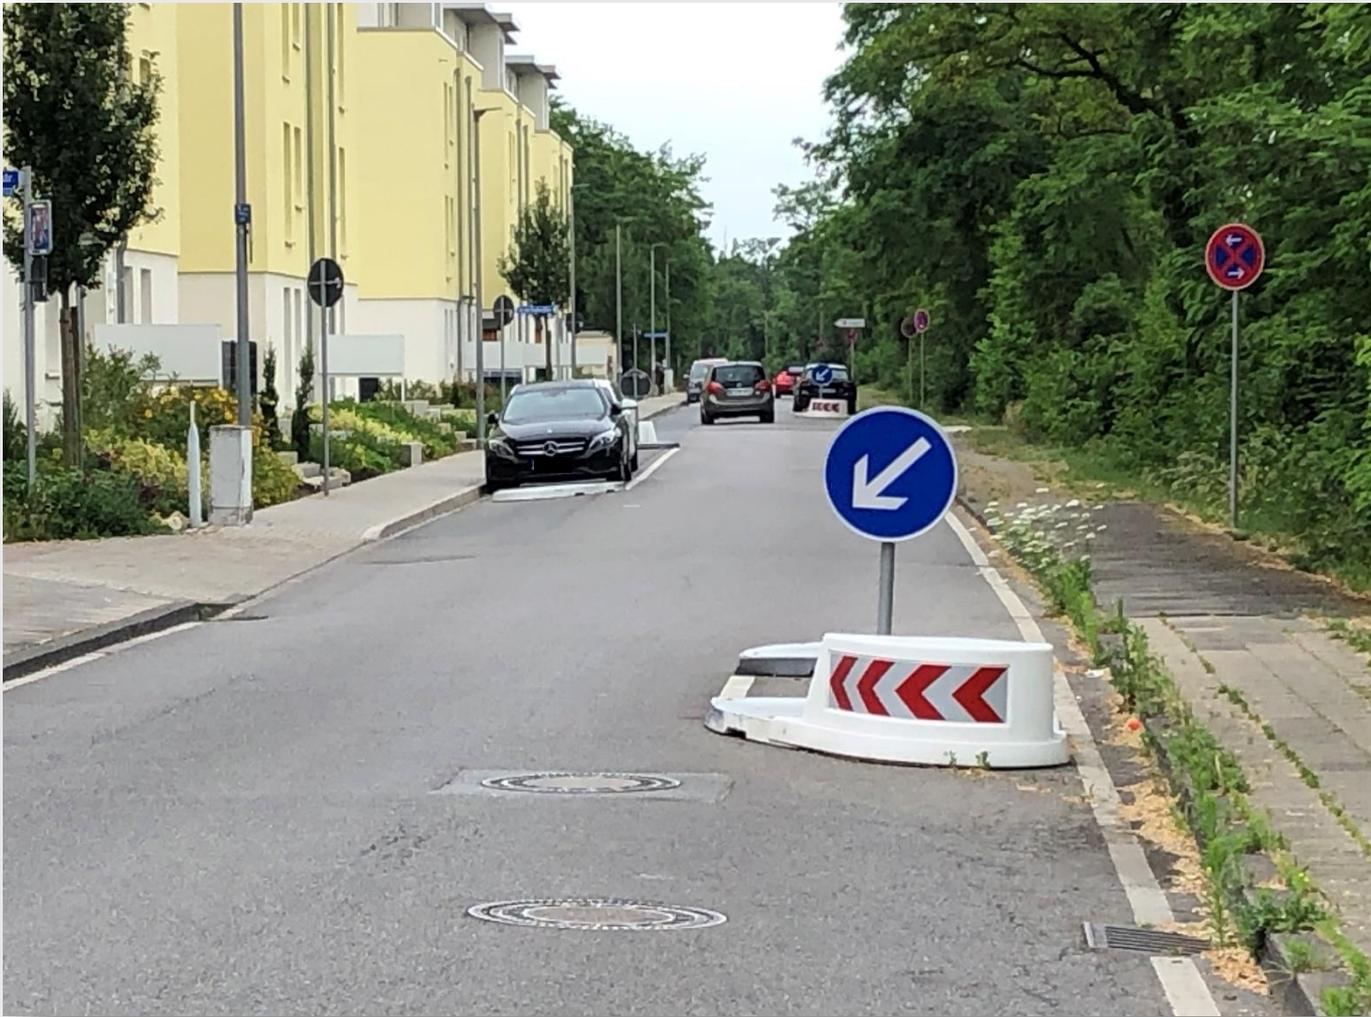
Status quo (Ri. Oggersheim) - Umsetzung der Maßnahme am 15.07.2019

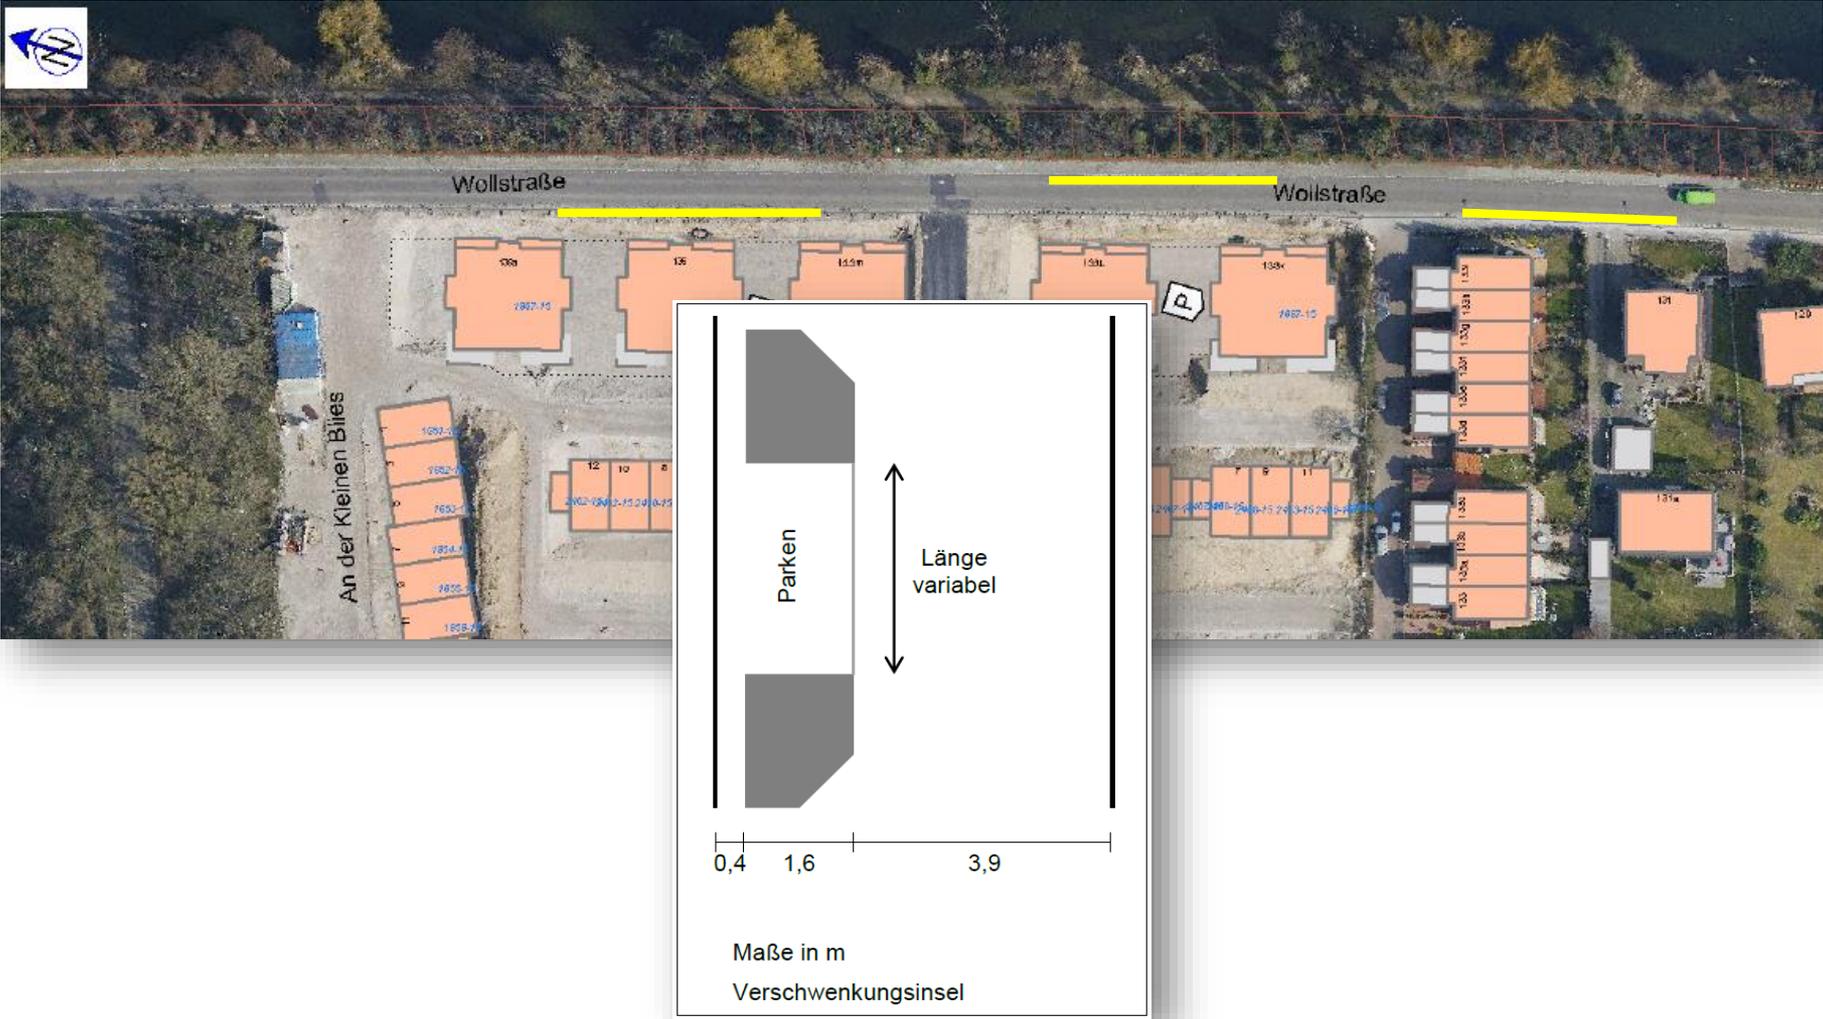
Maßnahmenvorschlag 2; alternierendes Parken (aus Anwohnerversammlung am 08.11.2018)

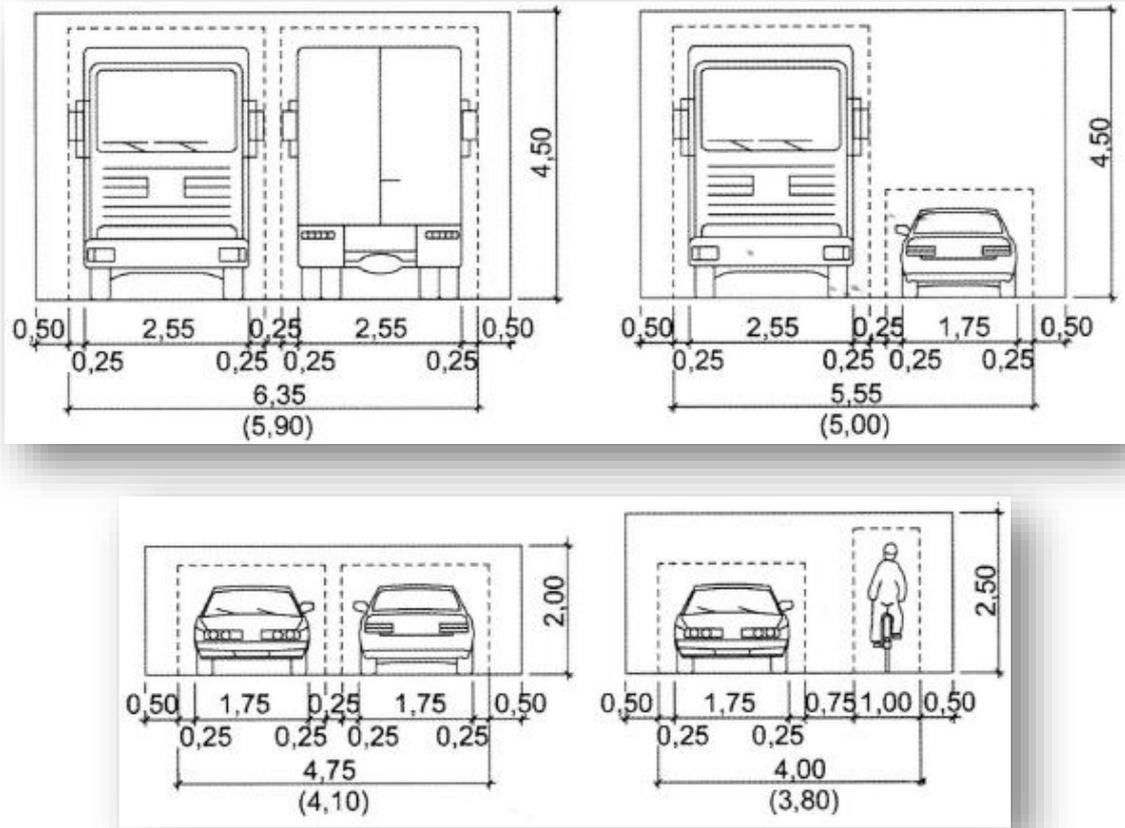
Quelle: RASt 06

Begegnungsfälle nach RASt 06 (Richtlinien für die Anlage von Stadtstraßen 06)

Bestandsquerschnitt Wollstraße: ca. 5,90m

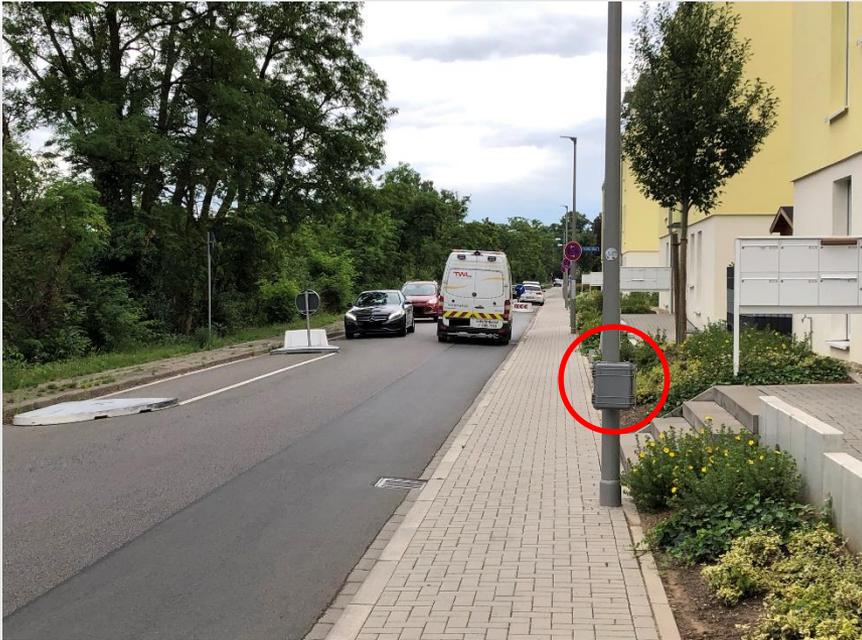
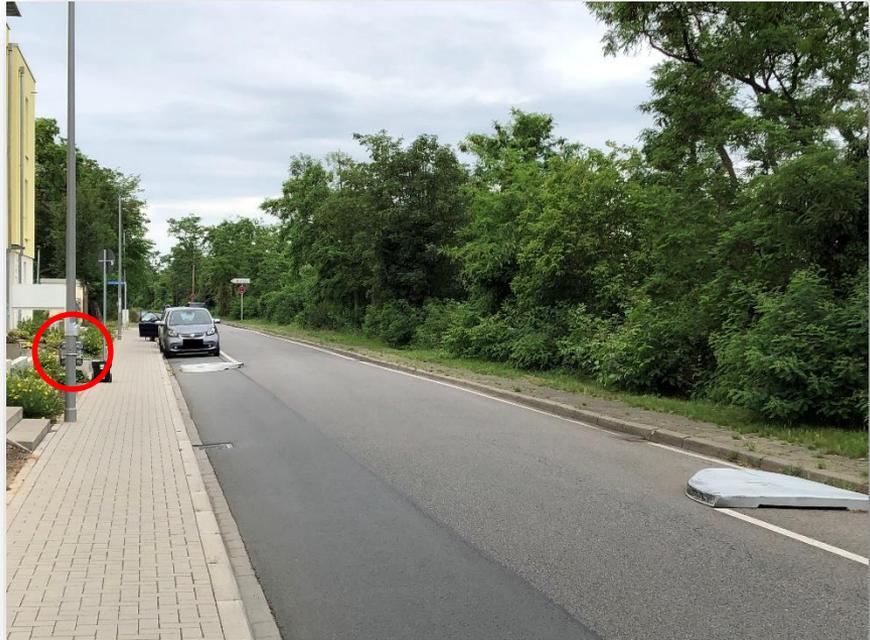
Standort des Zählgerätes (Juni 2020)

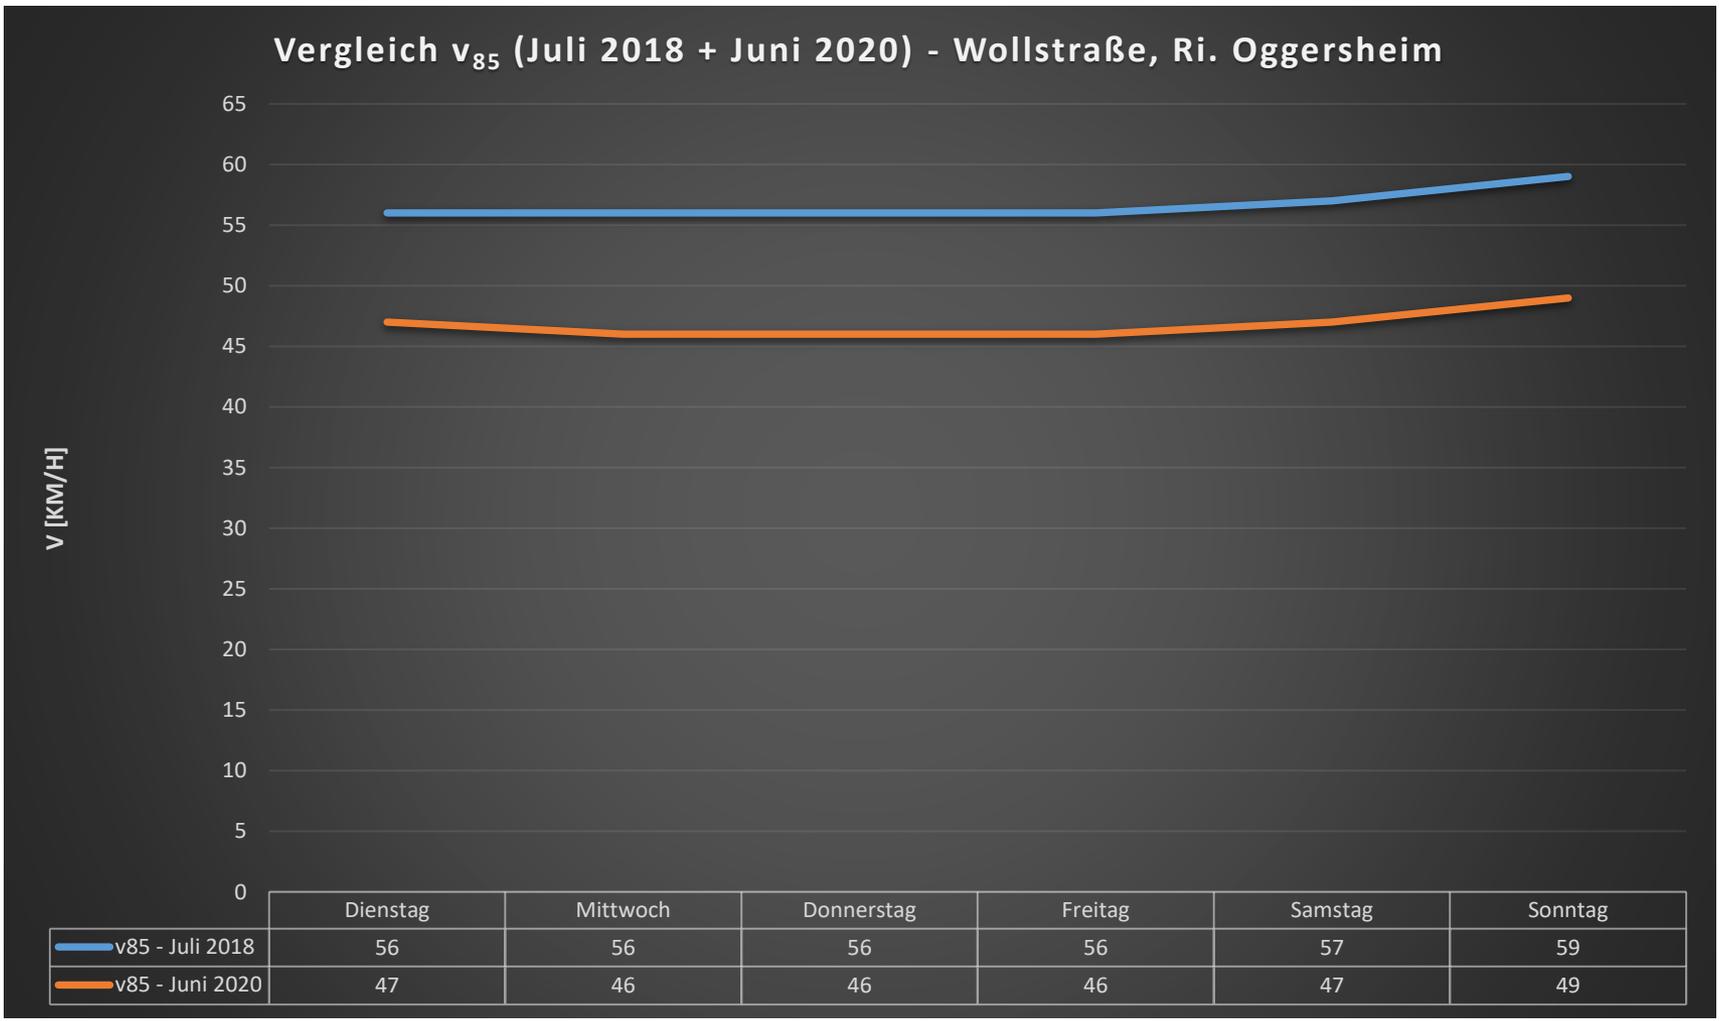
Auswirkungen der Maßnahme auf das Geschwindigkeitsniveau - Vergleich v_{85} (24h-Auswertung)

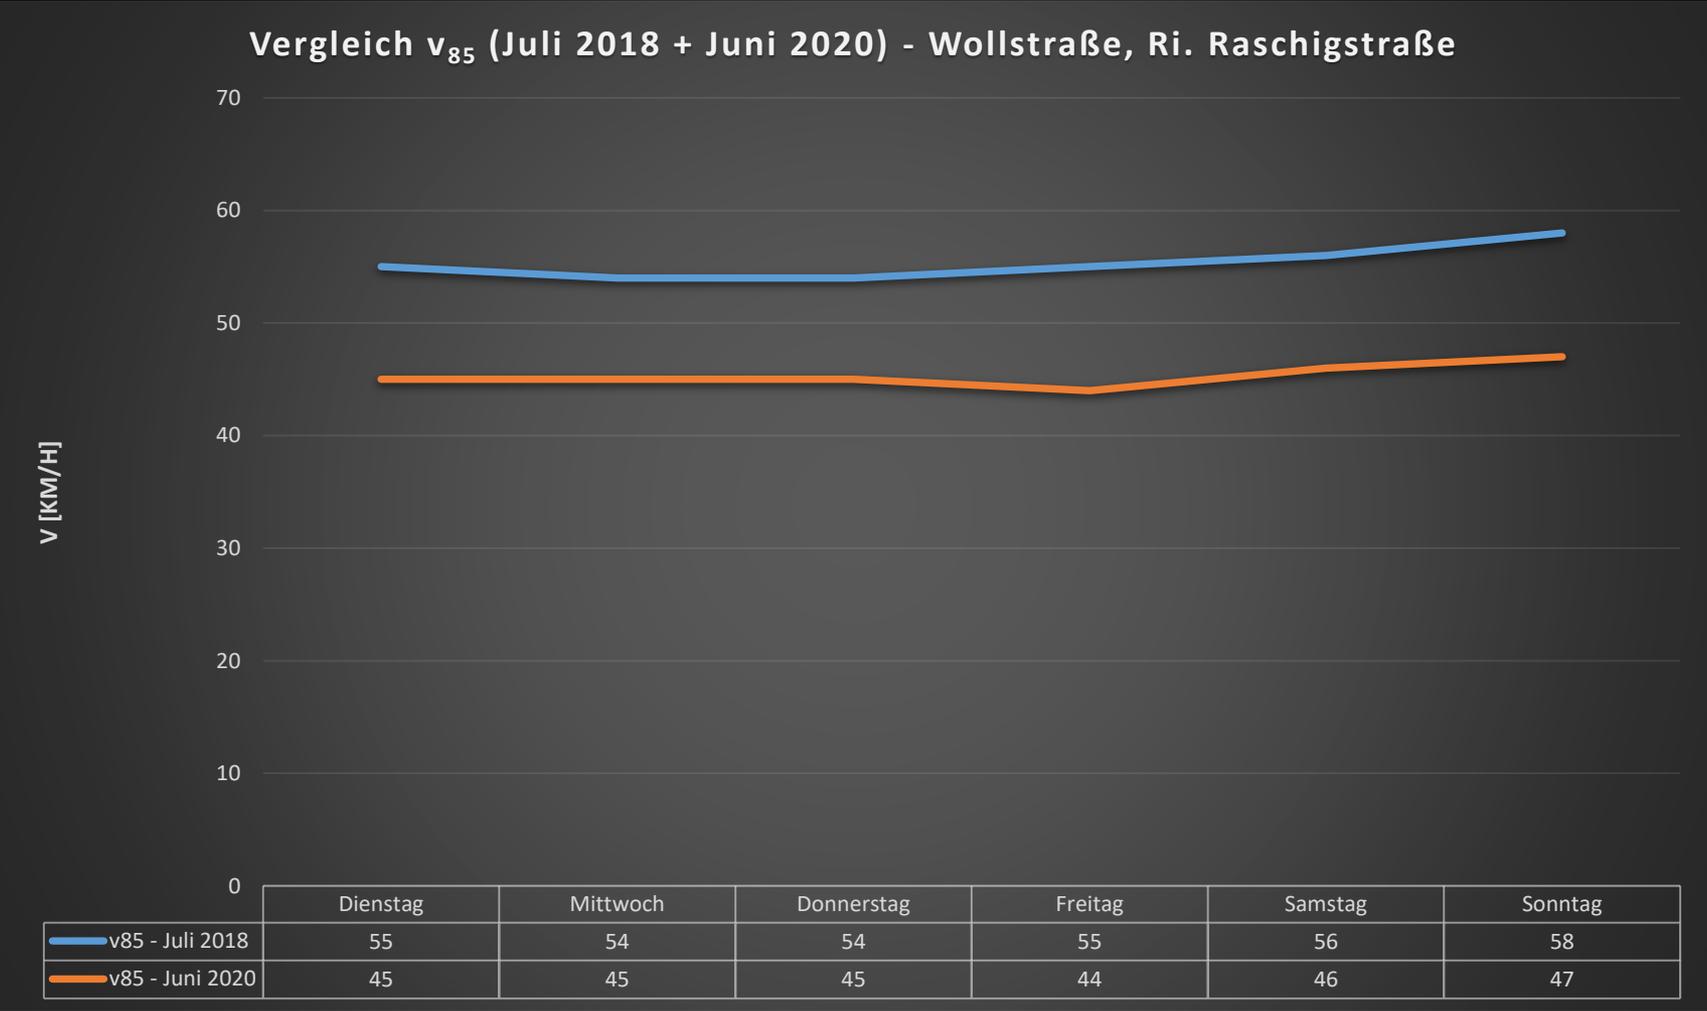
Auswirkungen der Maßnahme auf das Geschwindigkeitsniveau - Vergleich v_{85} (24h-Auswertung)

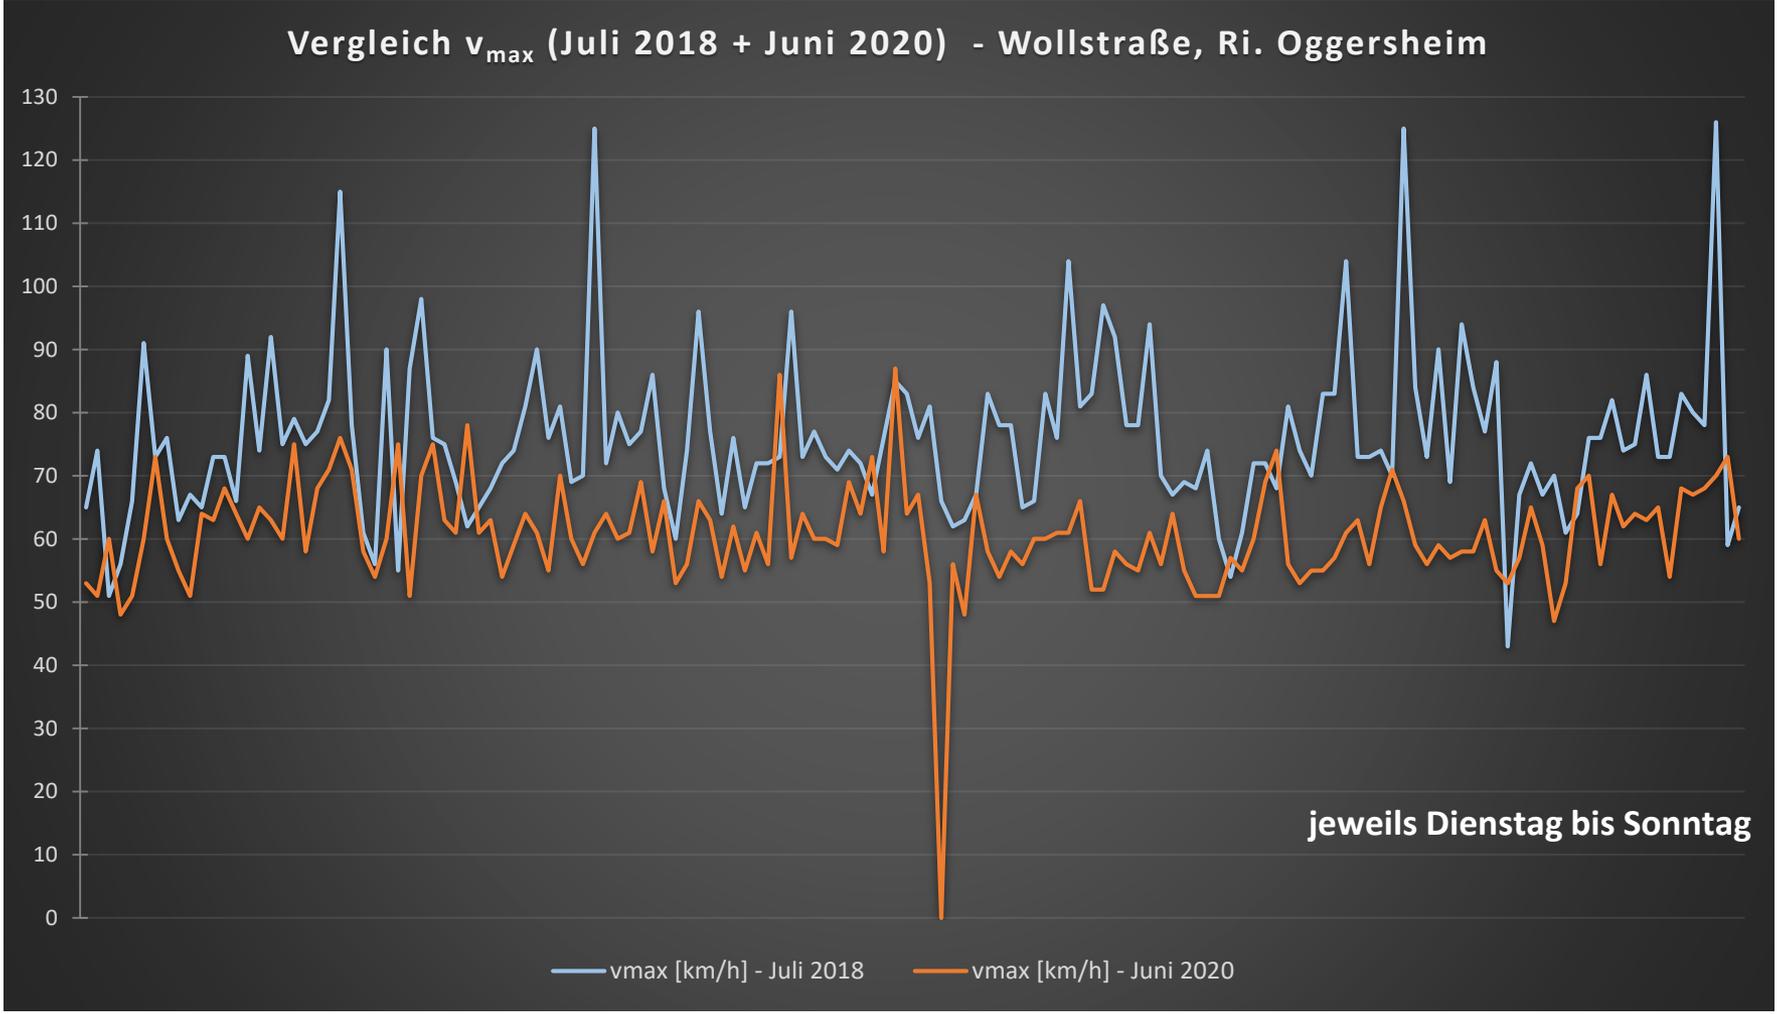
Auswirkungen der Maßnahme auf das Geschwindigkeitsniveau - Vergleich v_{max} (1h-Auswertung)

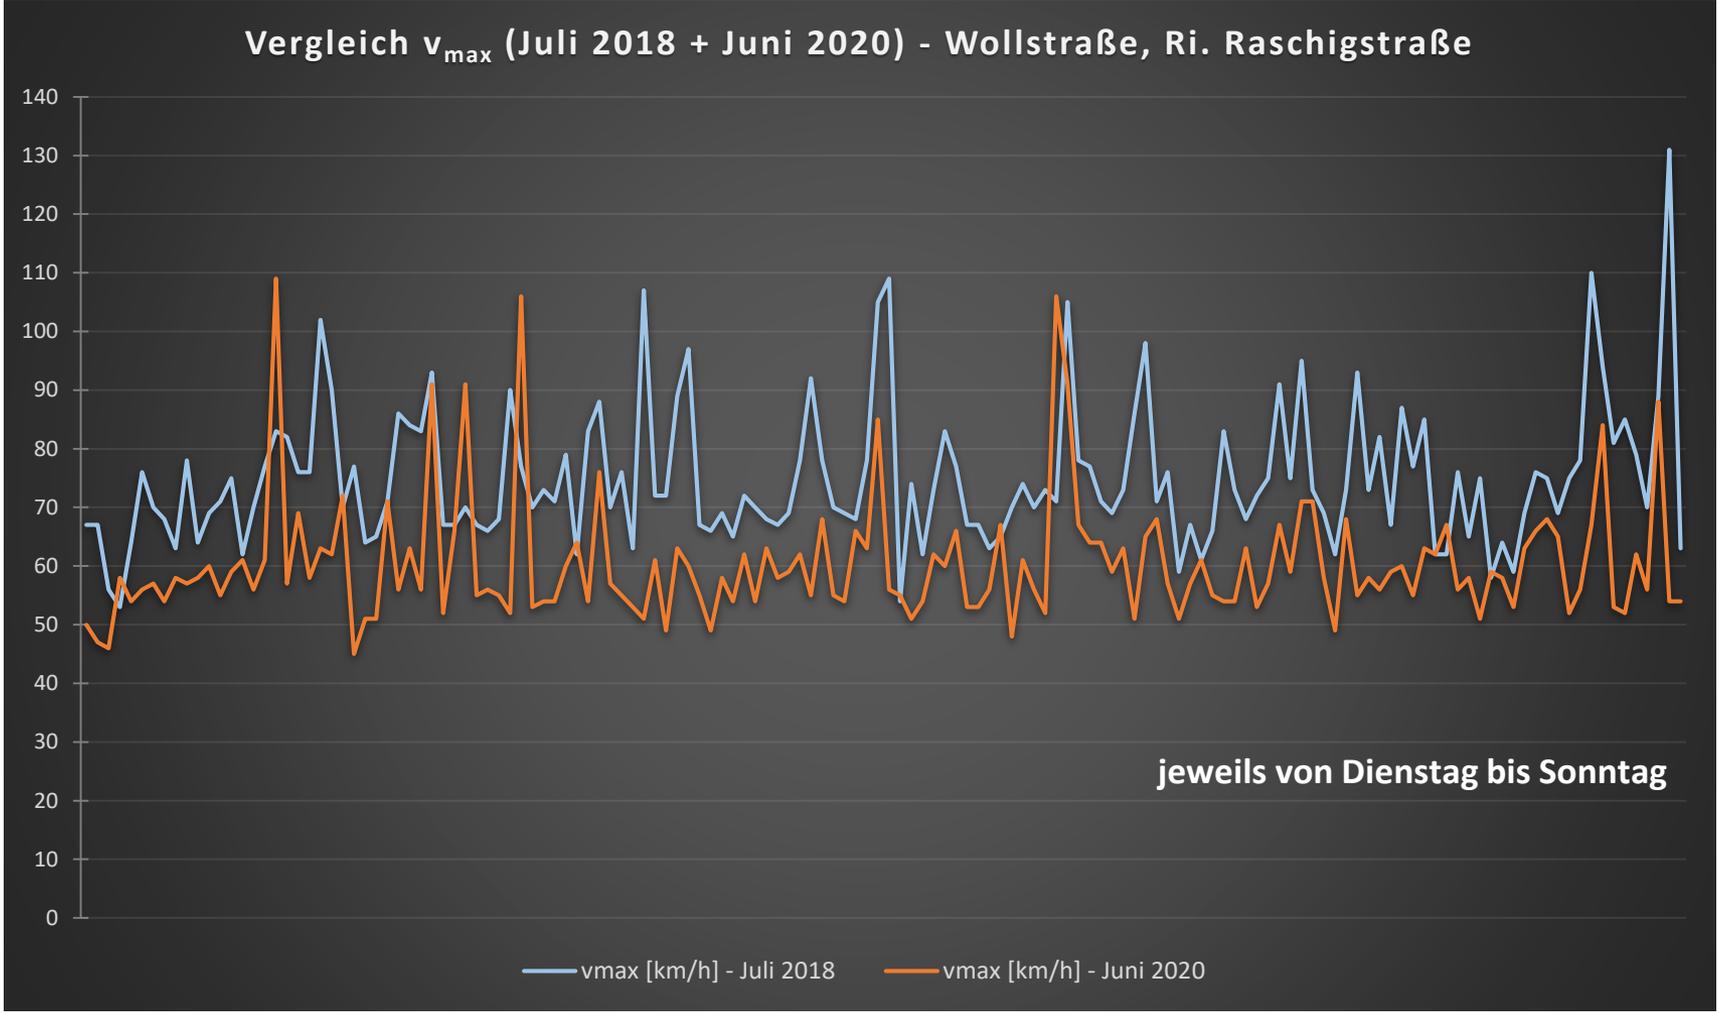
Auswirkungen der Maßnahme auf das Geschwindigkeitsniveau - Vergleich v_{max} (1h-Auswertung)

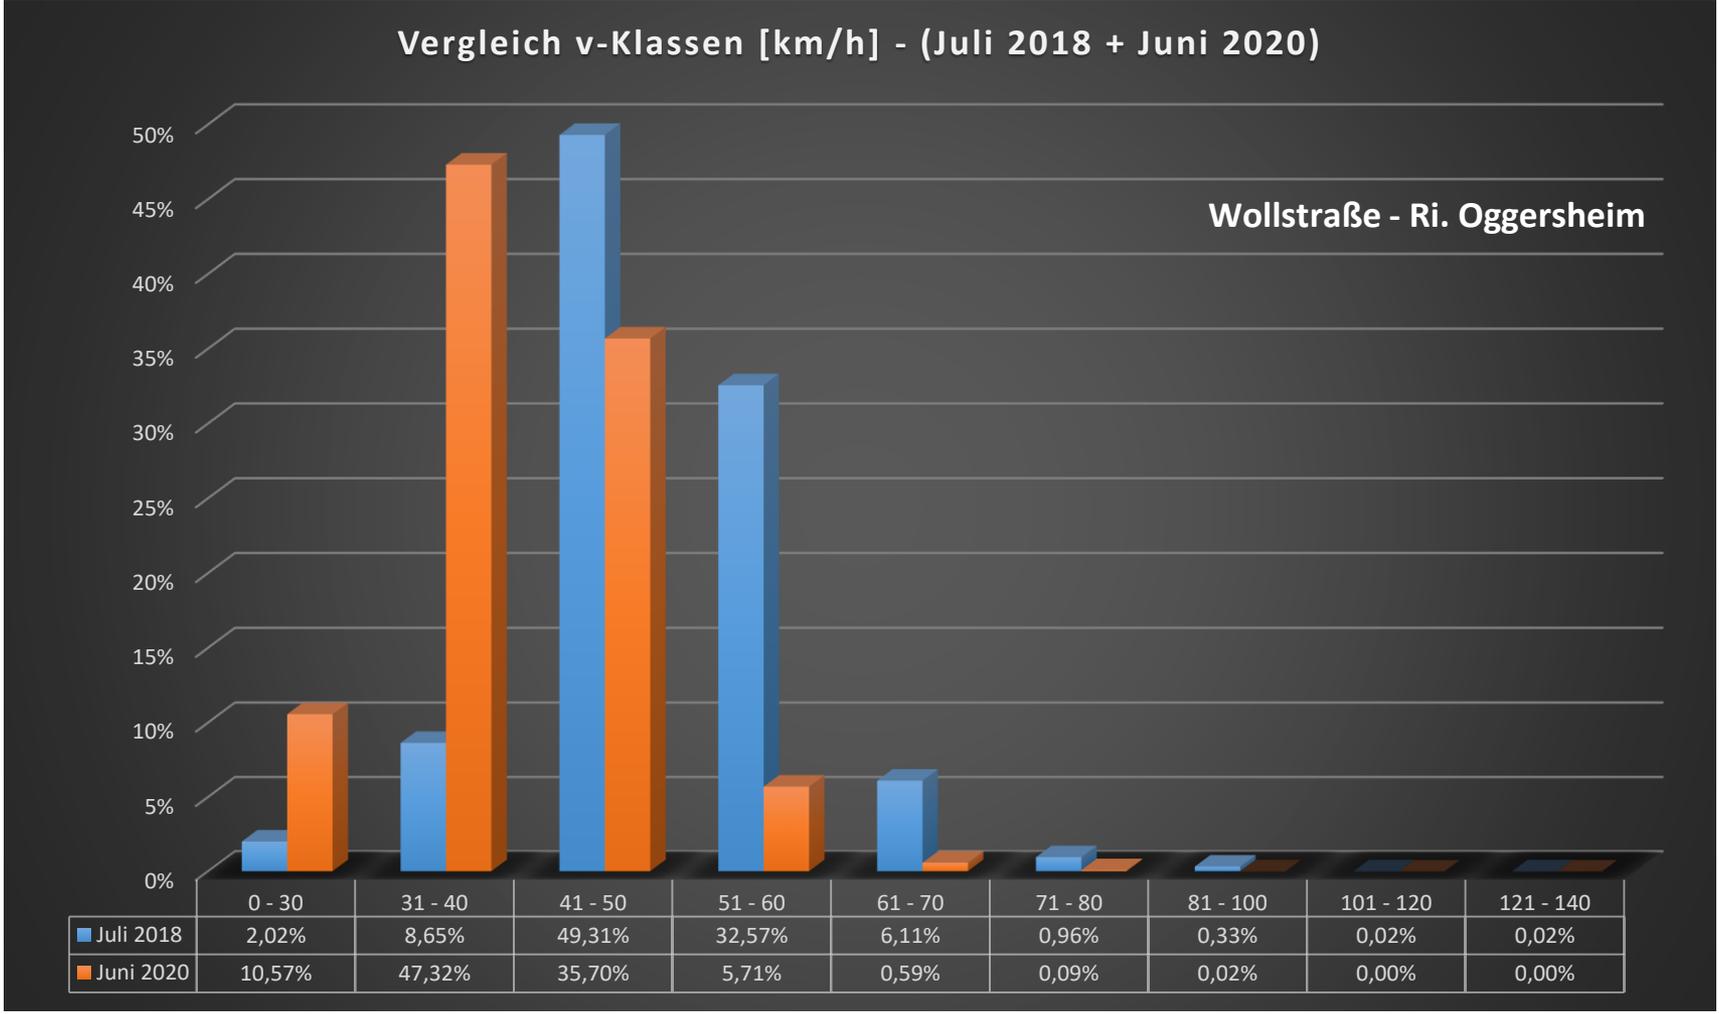
Auswirkungen der Maßnahme auf das Geschwindigkeitsniveau - Vergleich v-Klassen

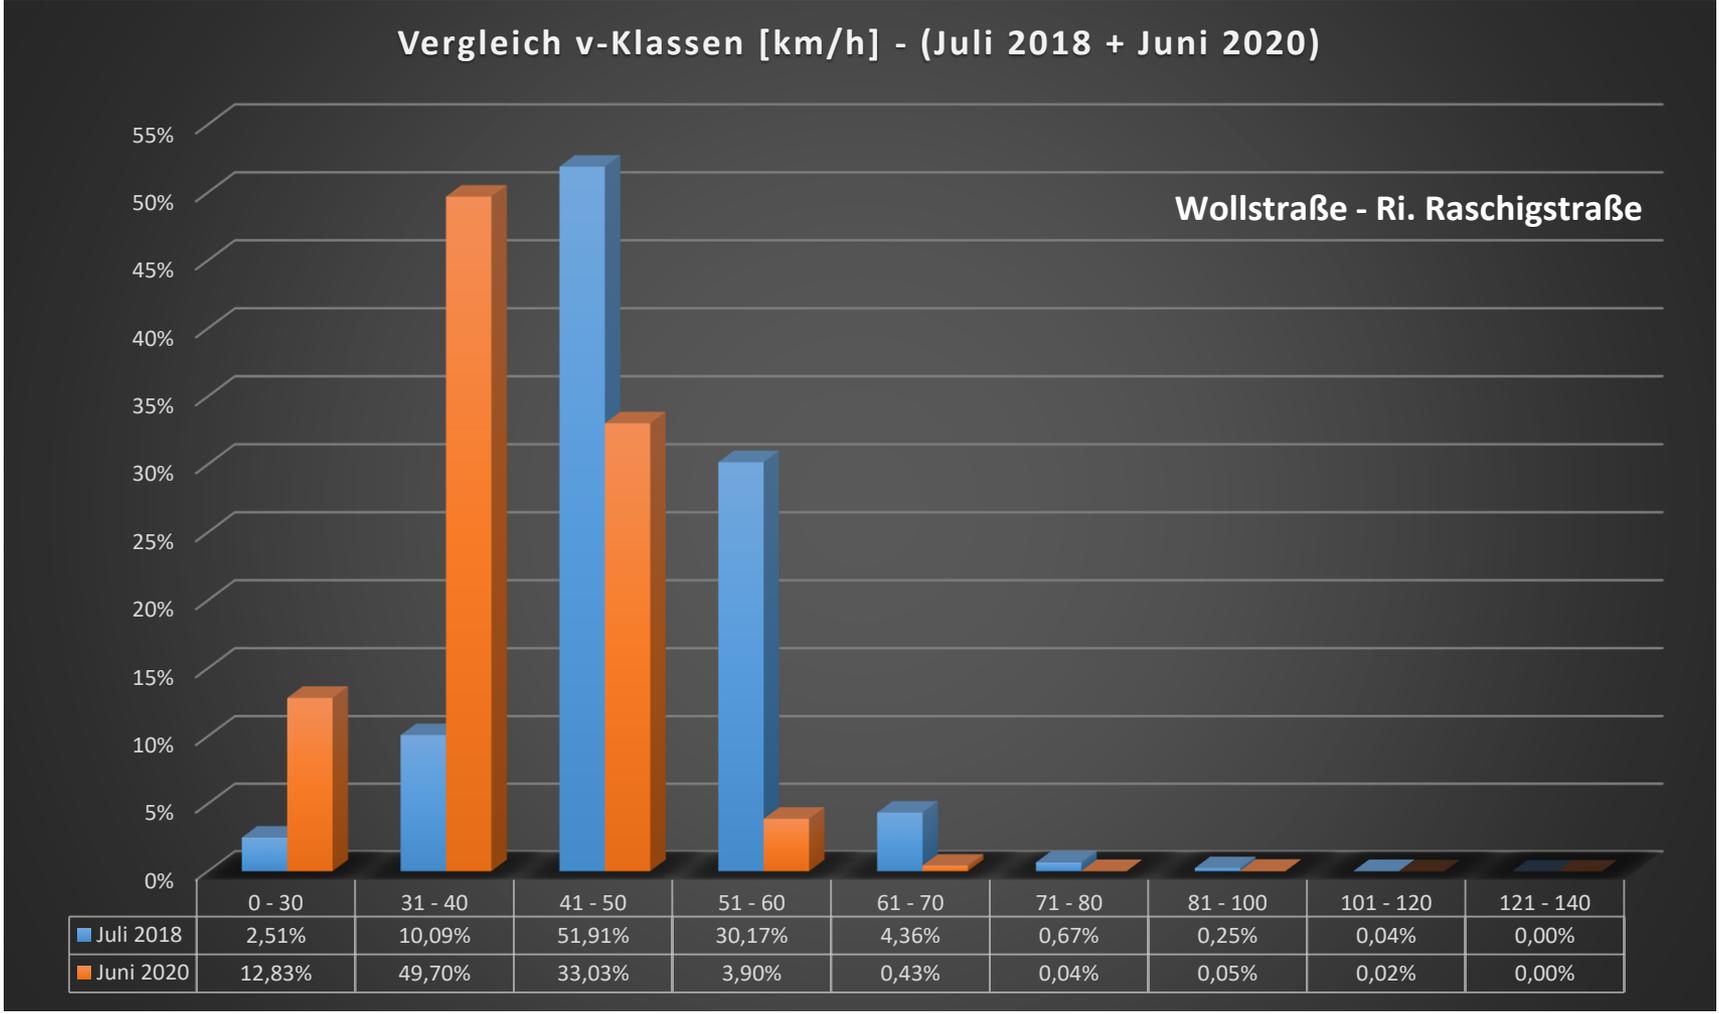
Auswirkungen der Maßnahme auf das Geschwindigkeitsniveau - Vergleich v-Klassen

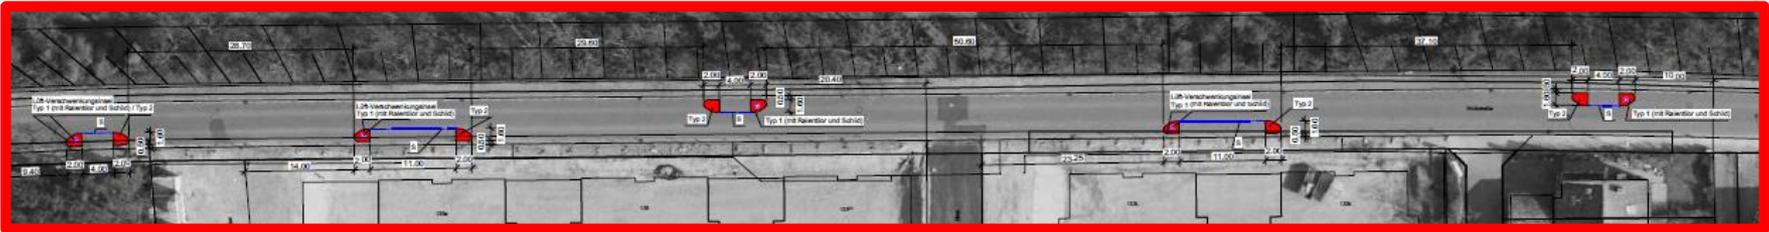
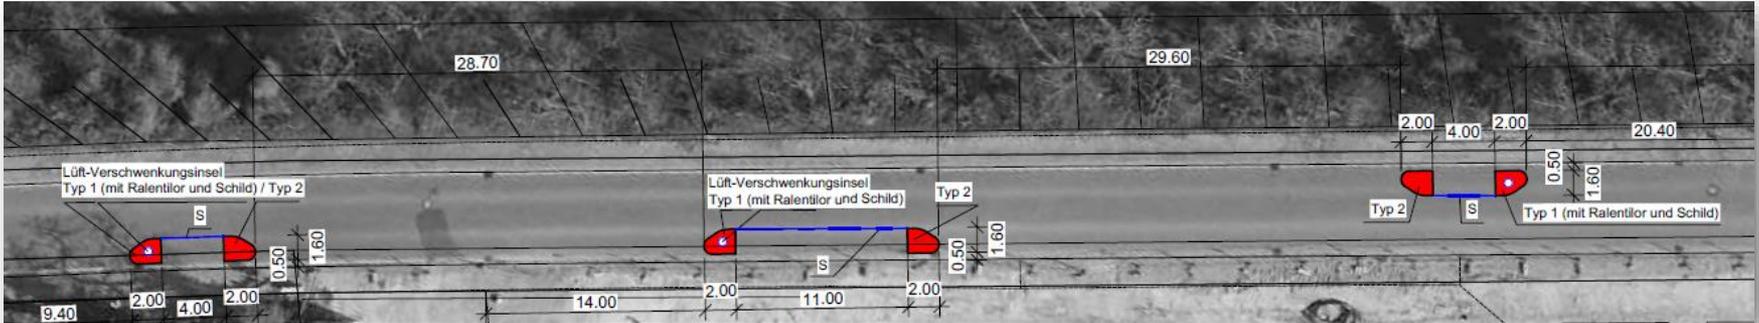
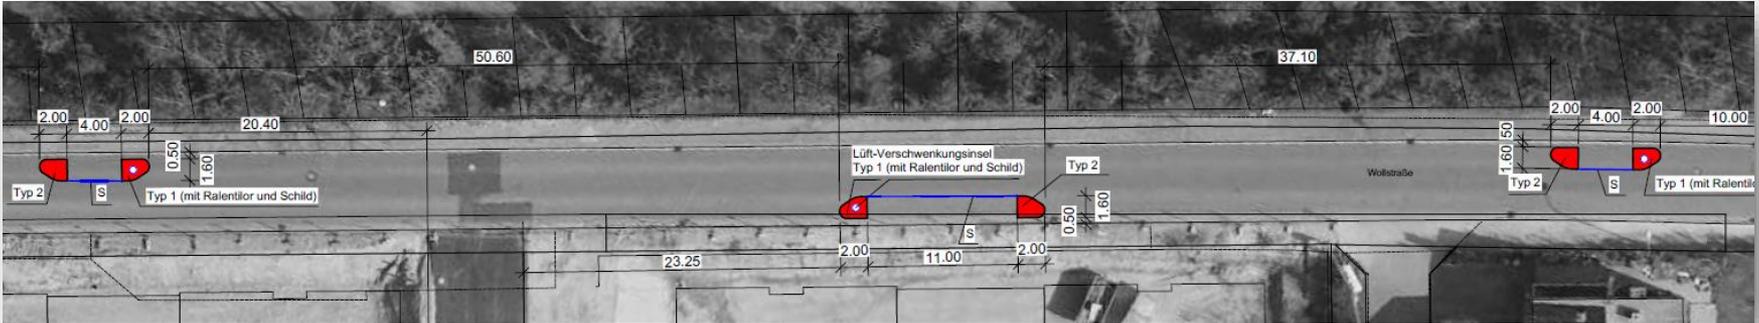
Anpassung der Maßnahme - Variante 1
