Anpassung der Maßnahmen in der Wollstraße (in Höhe des ehem. Coca-Cola-Geländes)

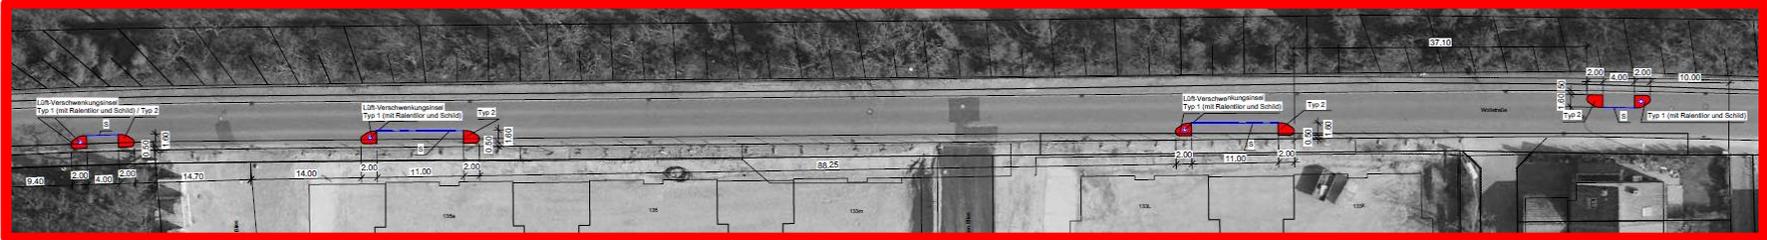
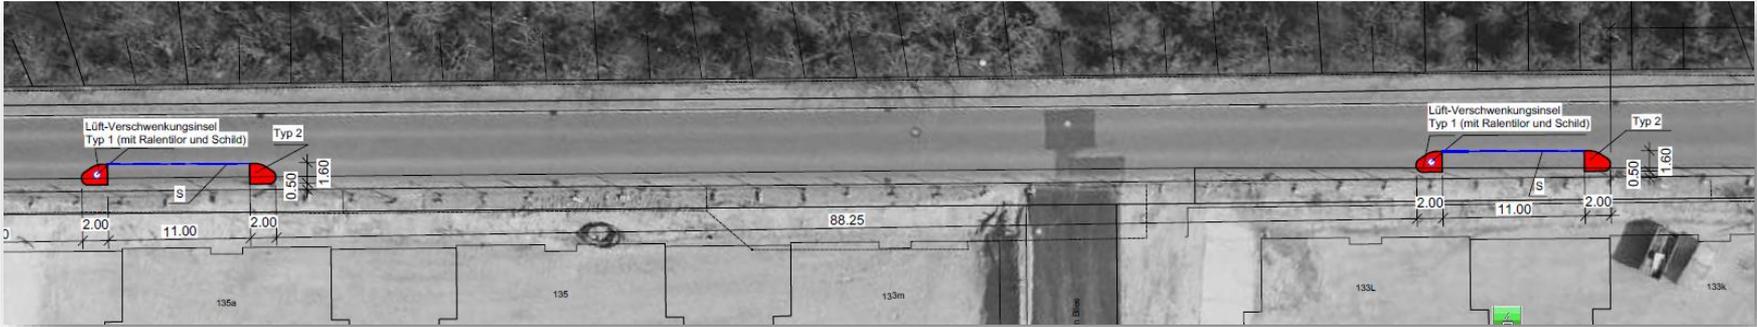
Anpassung der Maßnahme - Variante 2

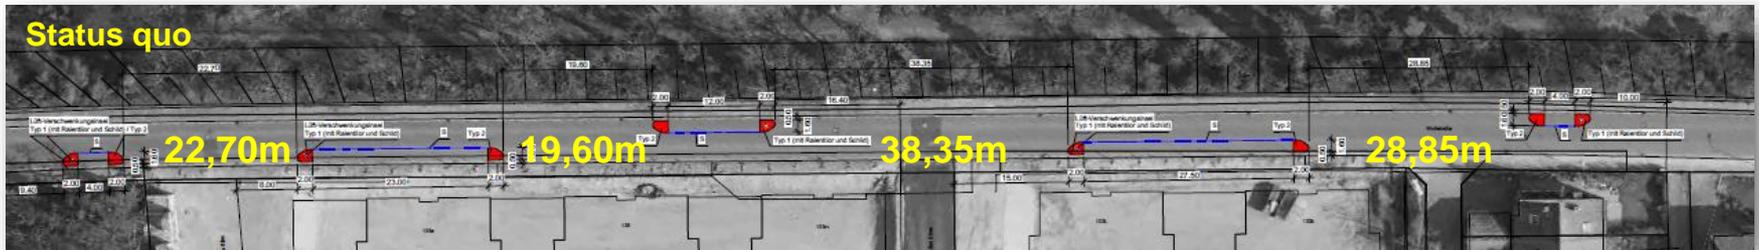
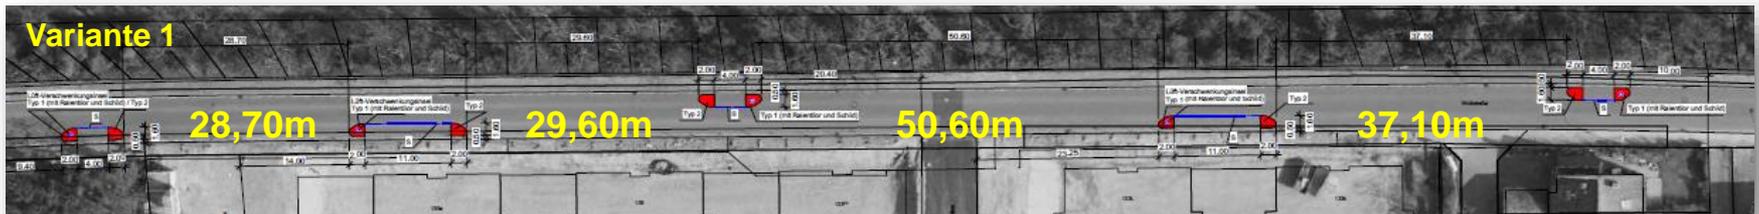
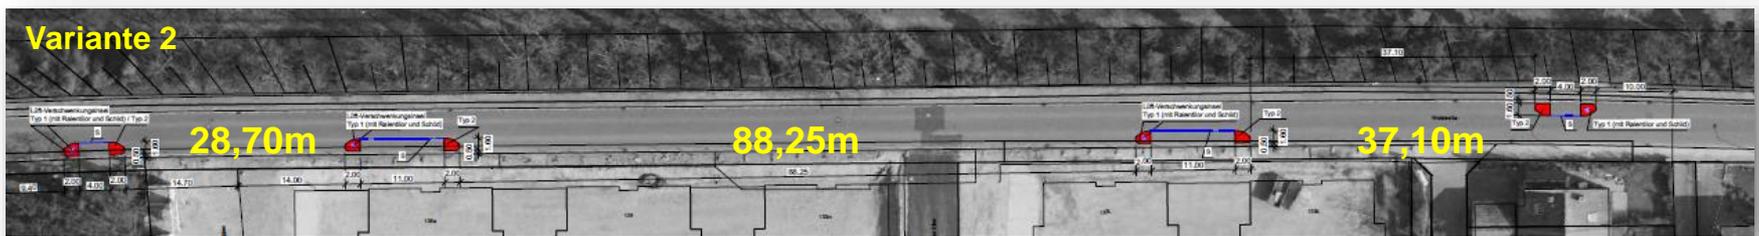
Auswirkungen auf die Länge der Ausweichstellen

+ 6,00m + 10,00m + 12,25m + 8,25m

Summe = 36,50m
