# Sperrung der Pilzhochstraße am 22.08.2019

## Vorstellung der rechnerischen Analysen und sonstigen Untersuchungen

Technische Besprechung der Ergebnisse der gutachterlichen Stellungnahme

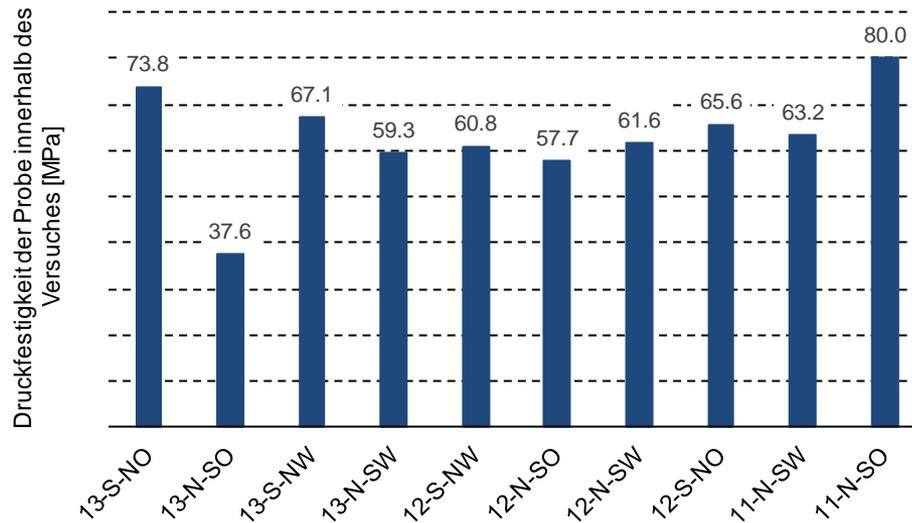
Zusammenfassung der 10 Entnahmestellen am Teilbauwerk 167

Charakteristische Betondruckfestigkeit „ohne“ 13-N-SO: 51,2 N/mm<sup>2</sup>

Charakteristische Betondruckfestigkeit „mit“ 13-N-SO: 41,2 N/mm<sup>2</sup>

$$f_{ck} = \frac{1}{0,85} \cdot f_{ck,BW} = \frac{1}{0,85} \cdot 41,2 \approx 48,5 \text{ N/mm}^2$$

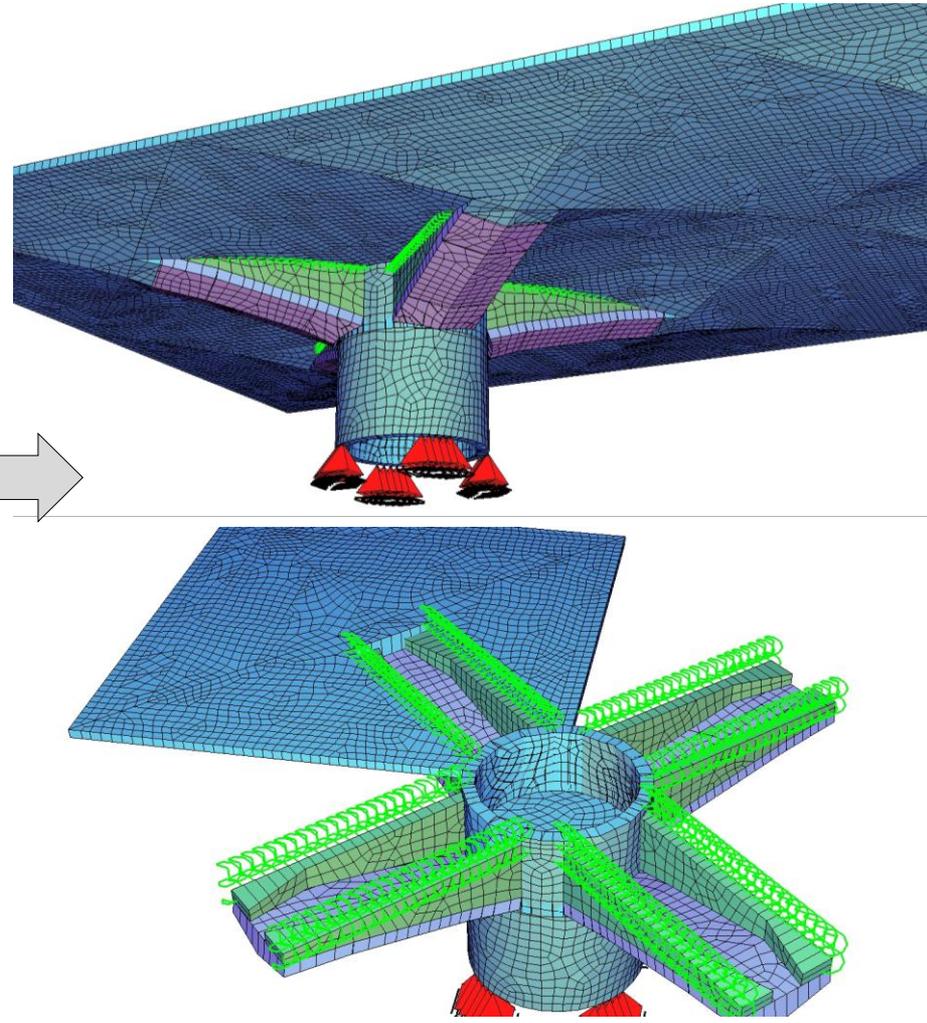
Idealisierte Modellierung der Tragstruktur des Bauwerks innerhalb der zweiten Grenzbetraachtung (Auszug TBW 167, Pilz 13)
