## Jahresförderungsplan / Prioritätenliste 2018

### Erläuterungen zu 1)

#### **Der Bestand**

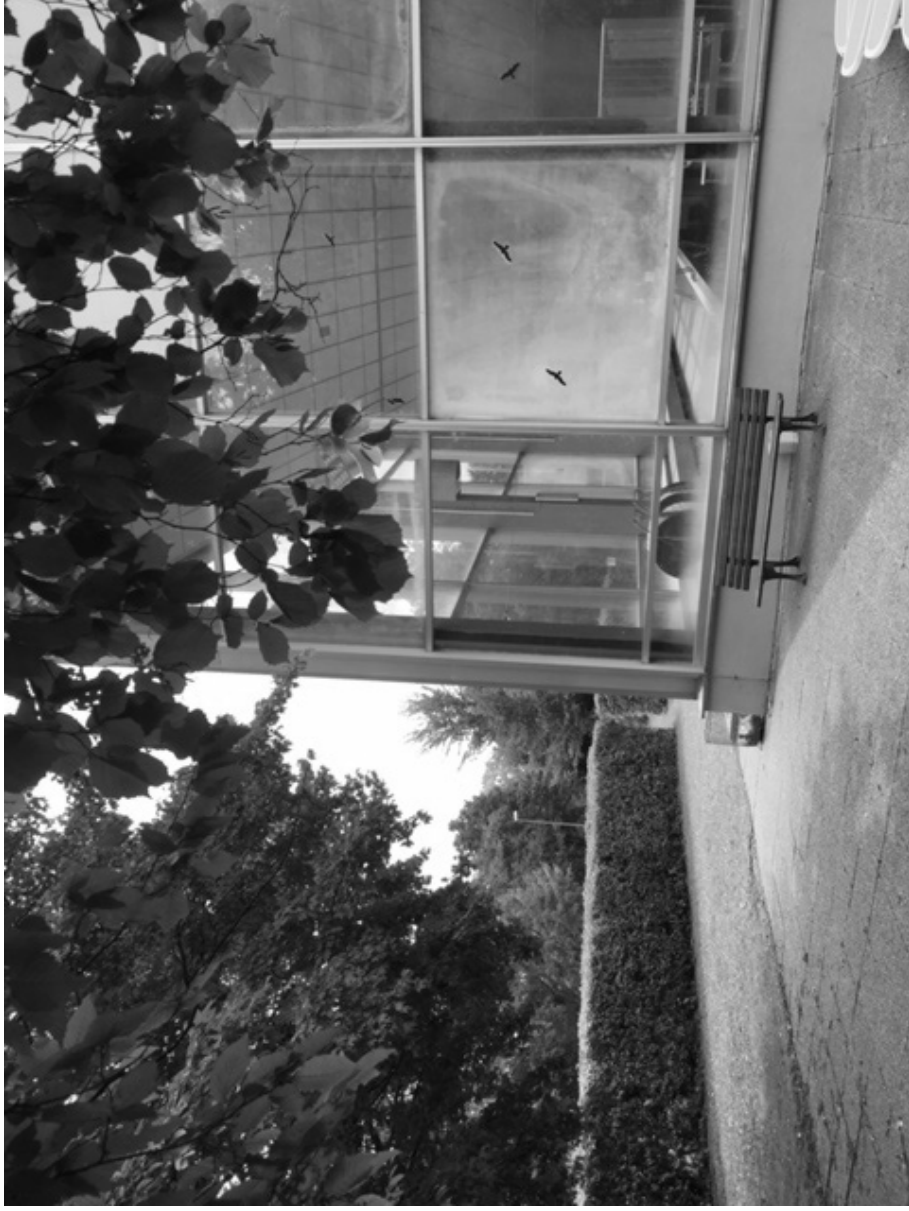
Der eigentlich hermetisch versiegelte Scheibenzwischenraum ist durch die Entweichung der Luft-Gasgemische und der, über die Jahre, aufgebrauchten Trocknungsmittel stark beschlagen. Das Resultat sind sog. „blinde Scheiben“.

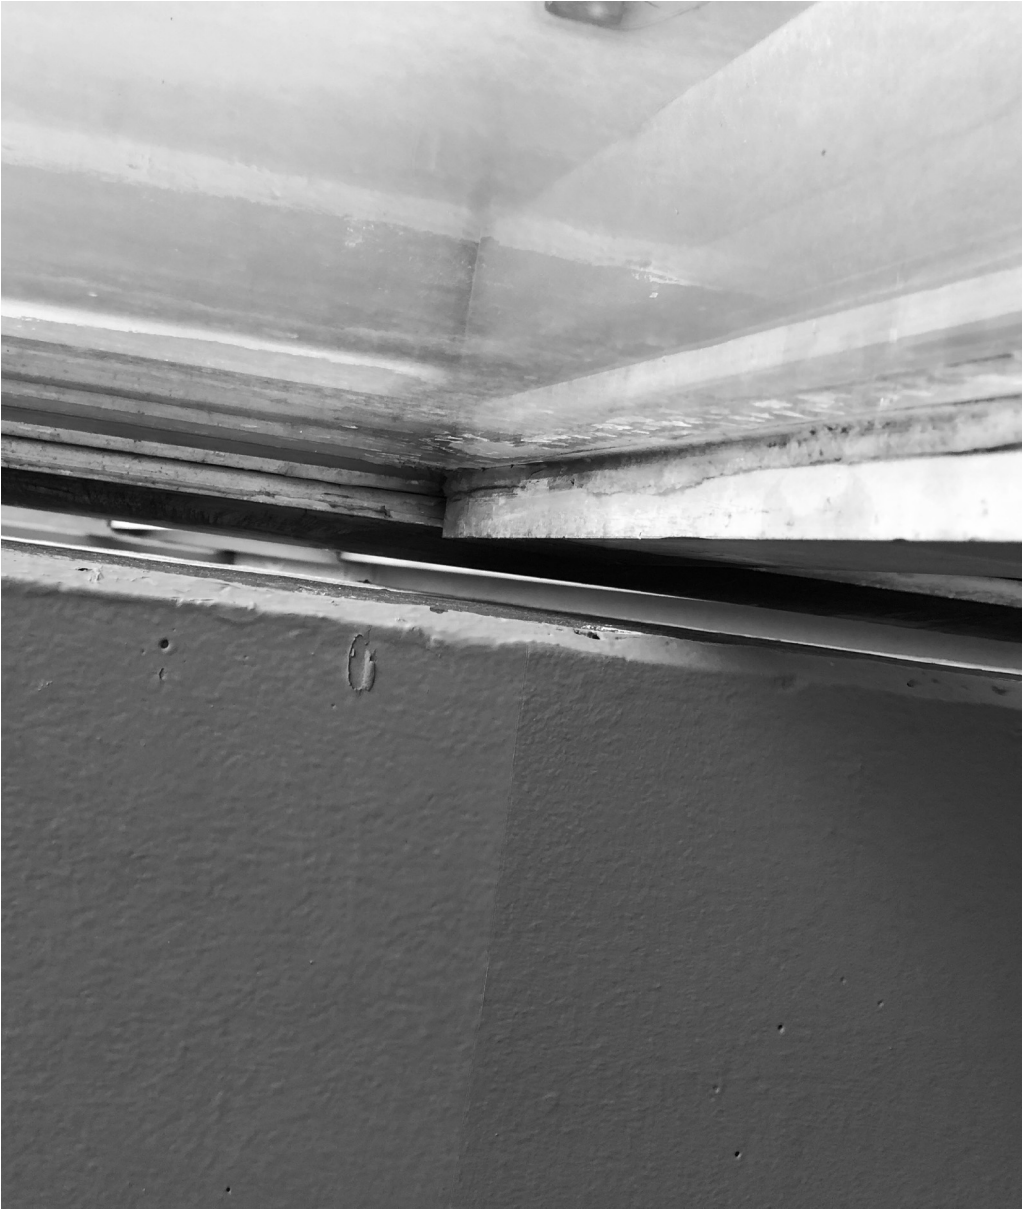
Zu den bereits eben erwähnten Schadensbildern kommt hinzu, dass aufgrund der mangelnden thermischen Trennung der Fassadenprofile, Kondensat innen an den Fassadenelementen herunter läuft. Dies alles zieht eine massive Schädigung der angrenzenden Bauteile nach sich, welche von Jahr zu Jahr weiter voranschreiten. Eine umfassende Sanierung der Fenster- und Fassadenelemente ist in unseren Augen deshalb unausweichlich und sollte im Hinblick auf die Sicherheit der Badegäste zeitnah realisiert werden.

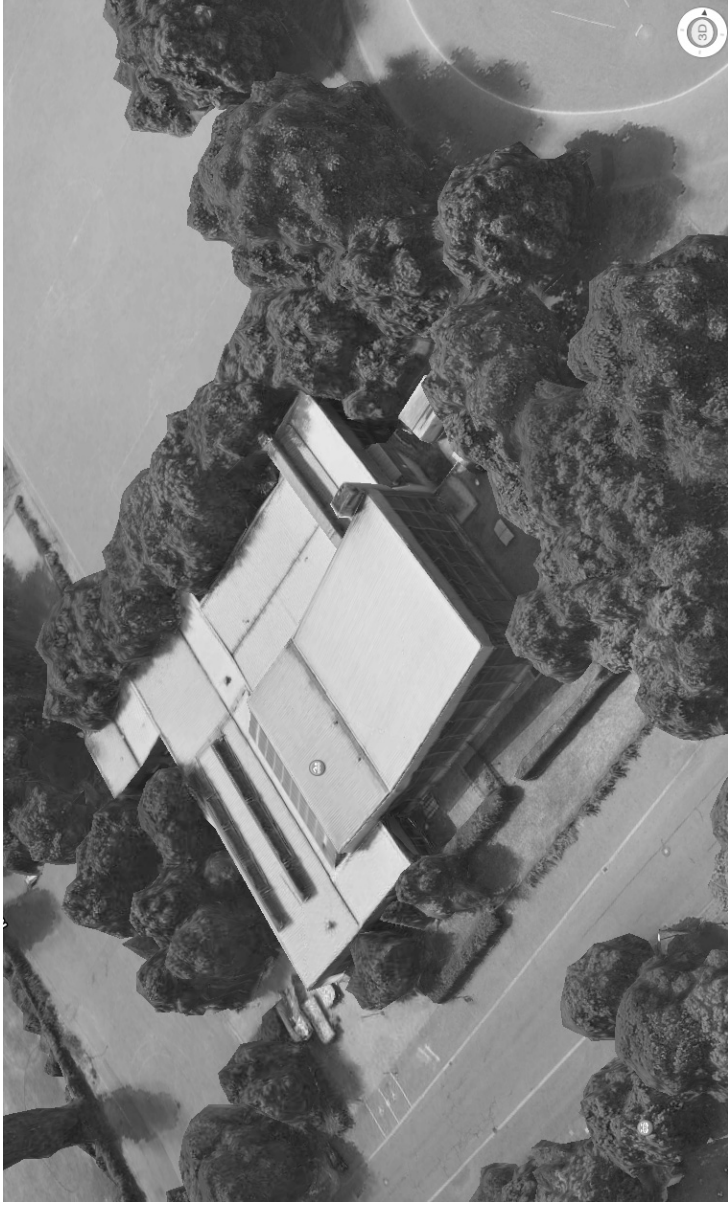
## **Lösungsansatz:**

Aufgrund der Süd-Ost Gebäudeausrichtung ist die Hitzeentwicklung im Inneren teils enorm und durch die direkte Sonneneinstrahlung bilden sich regelmäßig Algen am Beckenboden. Es musste demnach eine effiziente Lösung zur Verminderung der Sonneneinstrahlung erarbeitet werden.

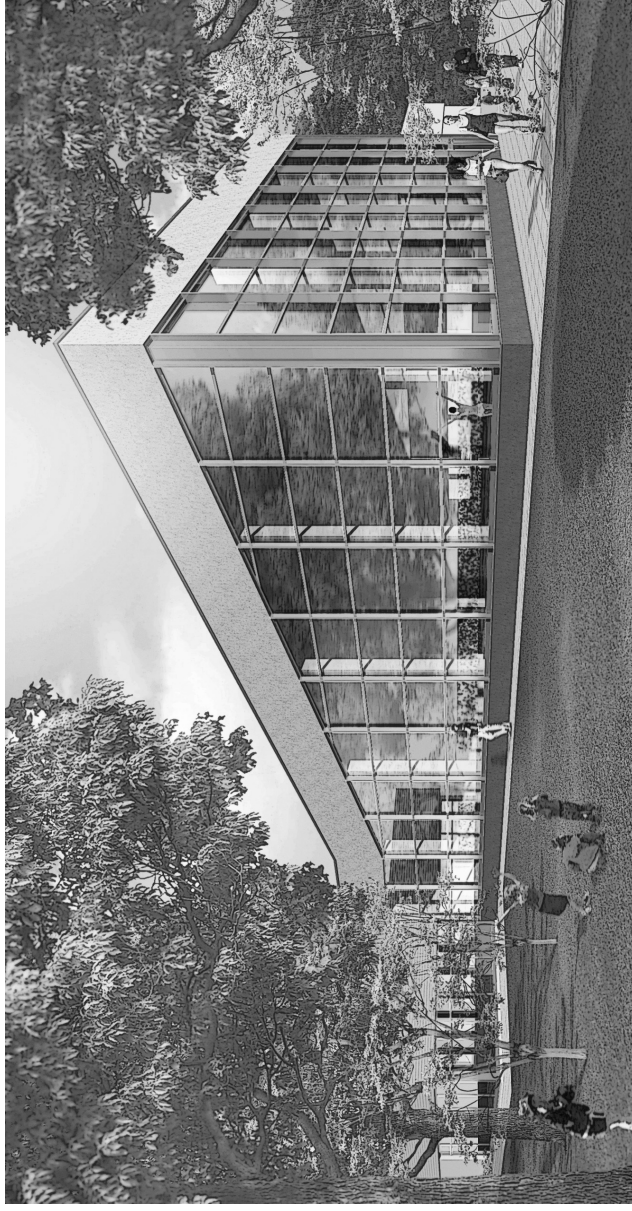
## Sanierungsmaßnahme

Mit der geplanten Sanierung der Pfosten-Riegel Fassade wird das Hallenbad sowohl optisch als auch technisch auf den neuesten Stand gebracht.

Das bestehende Raster der Fassade war bisher quadratisch orientiert.

Die neue Einteilung sieht ein rechteckig orientiertes Raster vor. Hierdurch bekommt die Fassade eine klare architektonische Richtung in die Horizontale. Das kleinere Format der einzelnen Glaselemente ist zudem nicht nur leichter zu warten, sondern auch günstiger im Austausch, sollte eine der Scheiben beschädigt werden.
